**МАРИН БРМБОЛИЋ**

**МАНАСТИР НАМАСИЈА**

## МАНАСТИР НАМАСИЈА

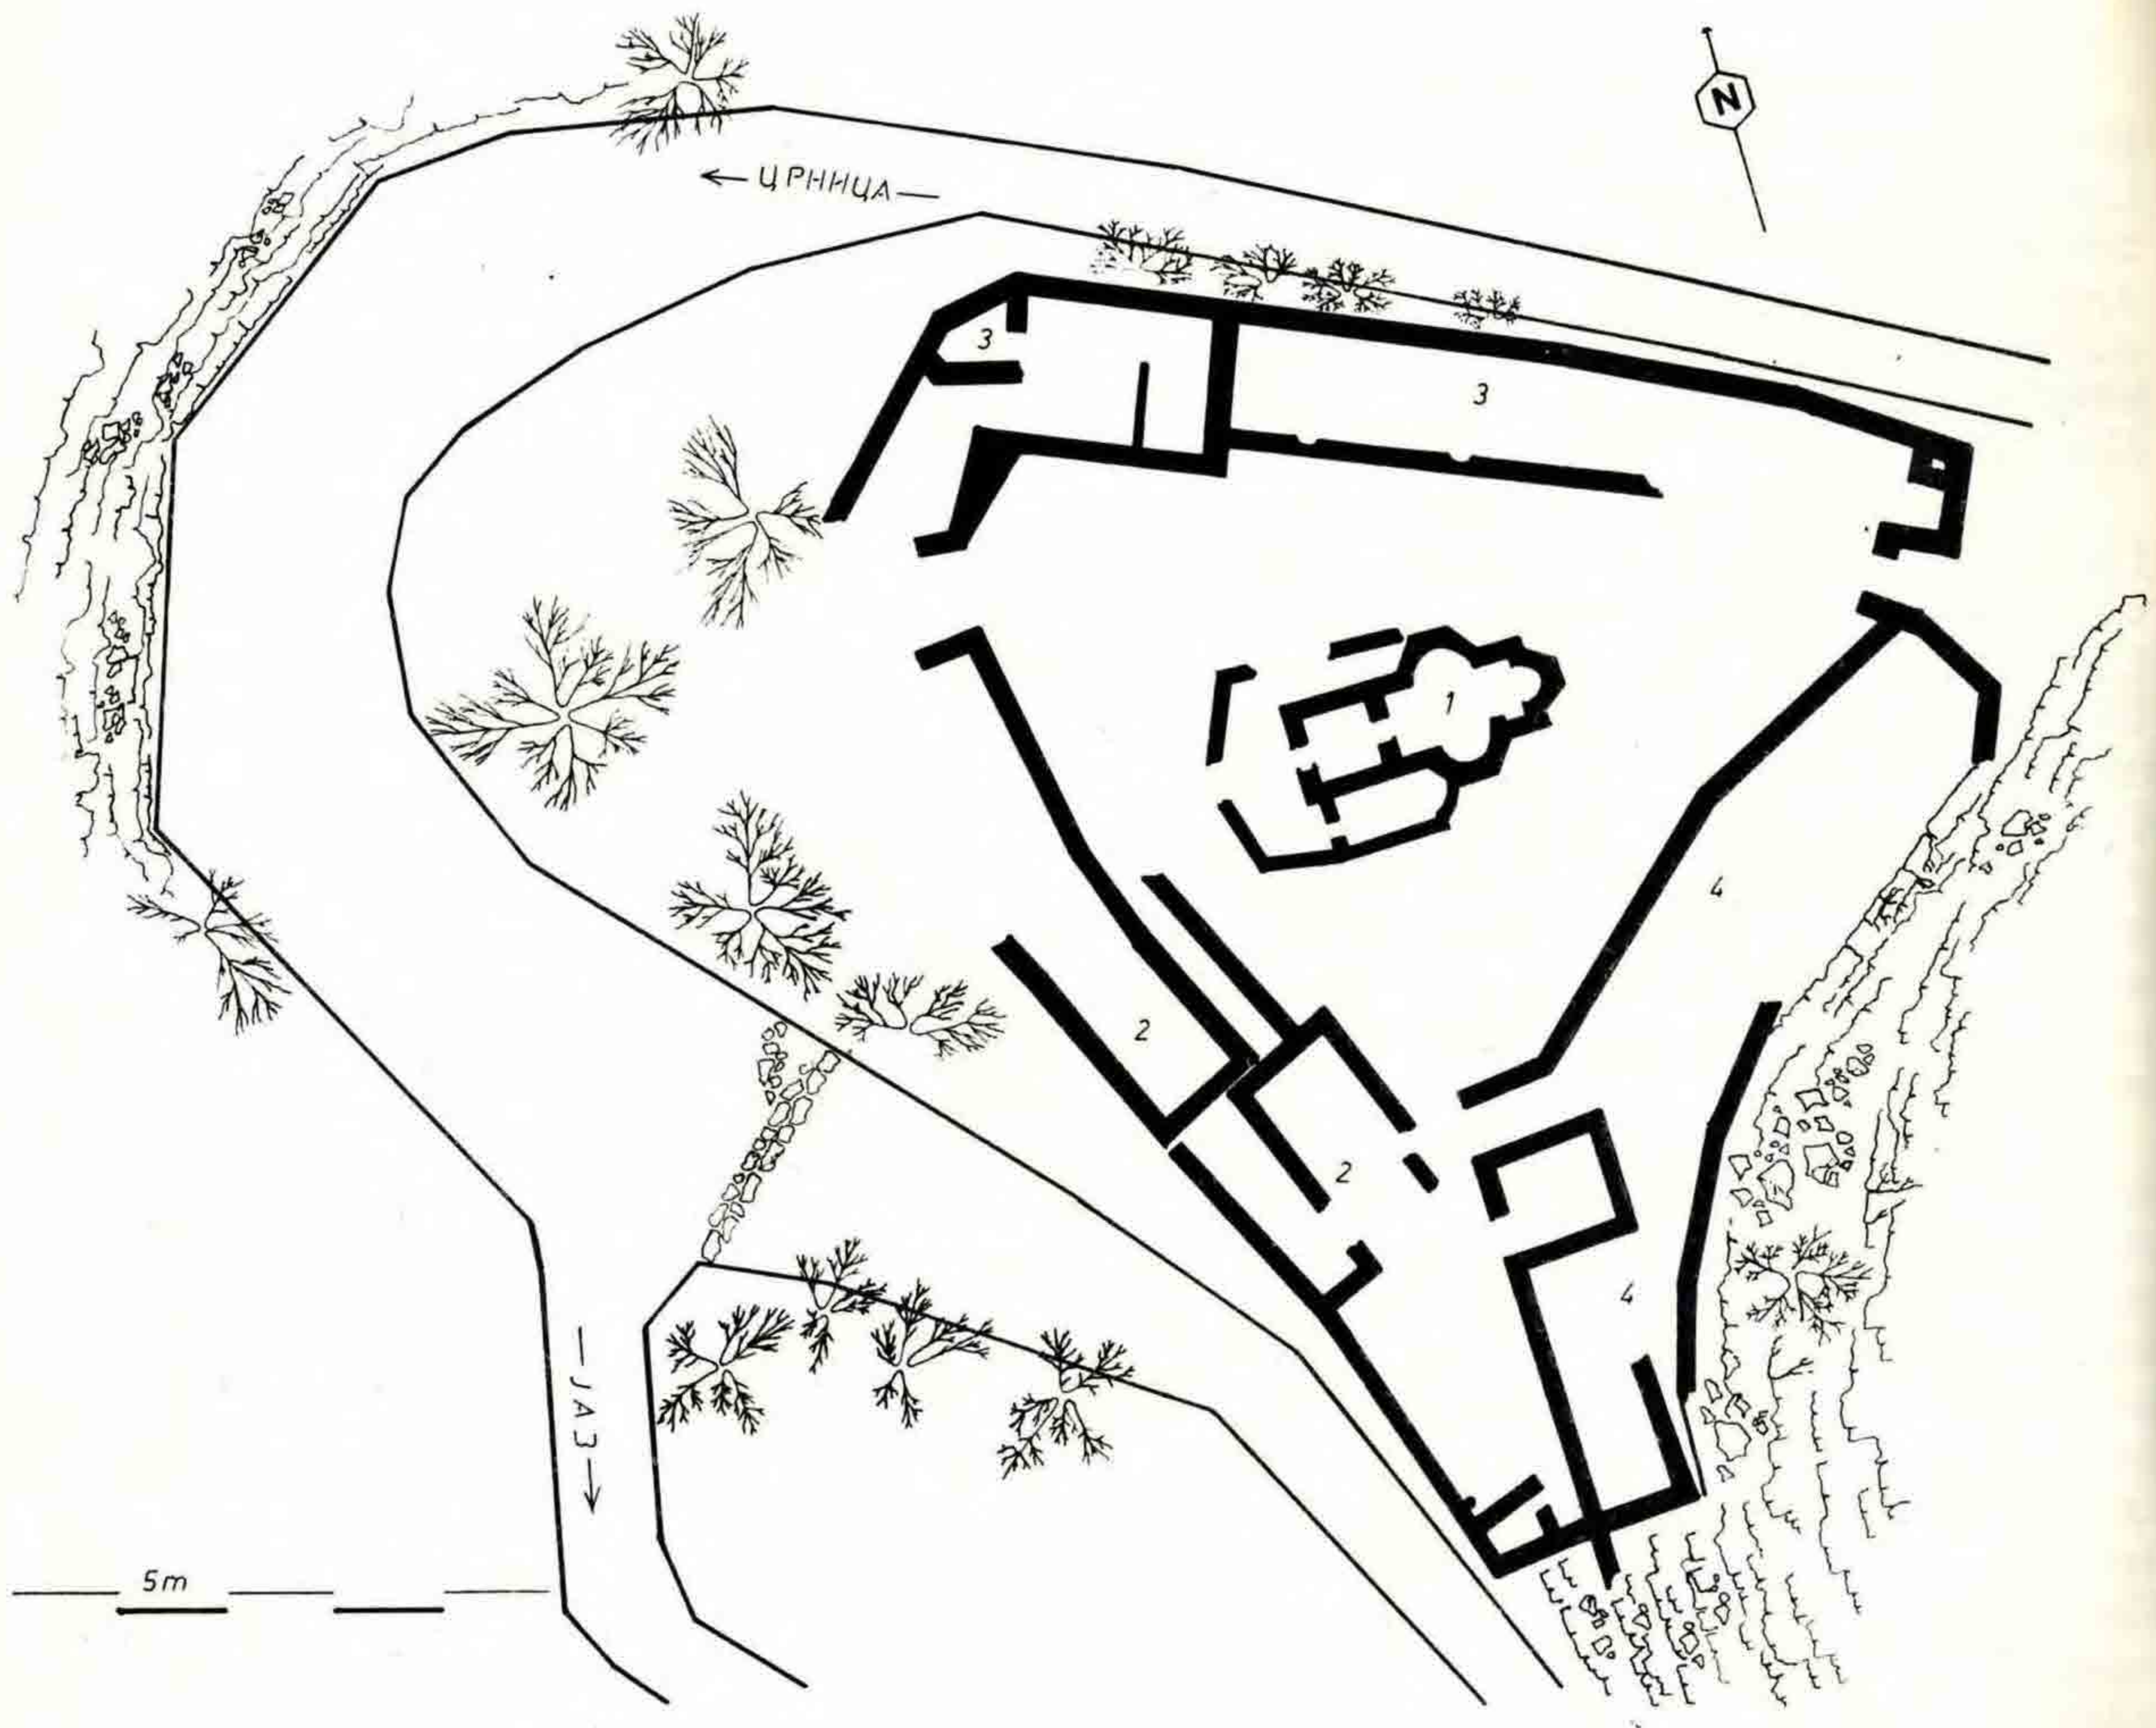
План манастирског комплекса: 1. црква са капелом, 2. спољни простор и објекти непознате намене, 3. сушара и ковачница, 4. конаци

Дуж унутрашњих површина оградних зидова подигнути су објекти чију намену код већине нисмо у могућности прецизно да одредимо. Највећа концентрација ових објеката је у западном сектору.

Конфигурација платоа на коме је саграђен манастирски комплекс у потпуности је условила распоред објеката. Објекти у северном и западном сектору подигнути су на две и три терасе које се од оградног зида пењу ка централном сектору, са висинском разликом подова од 2 до 3 м.

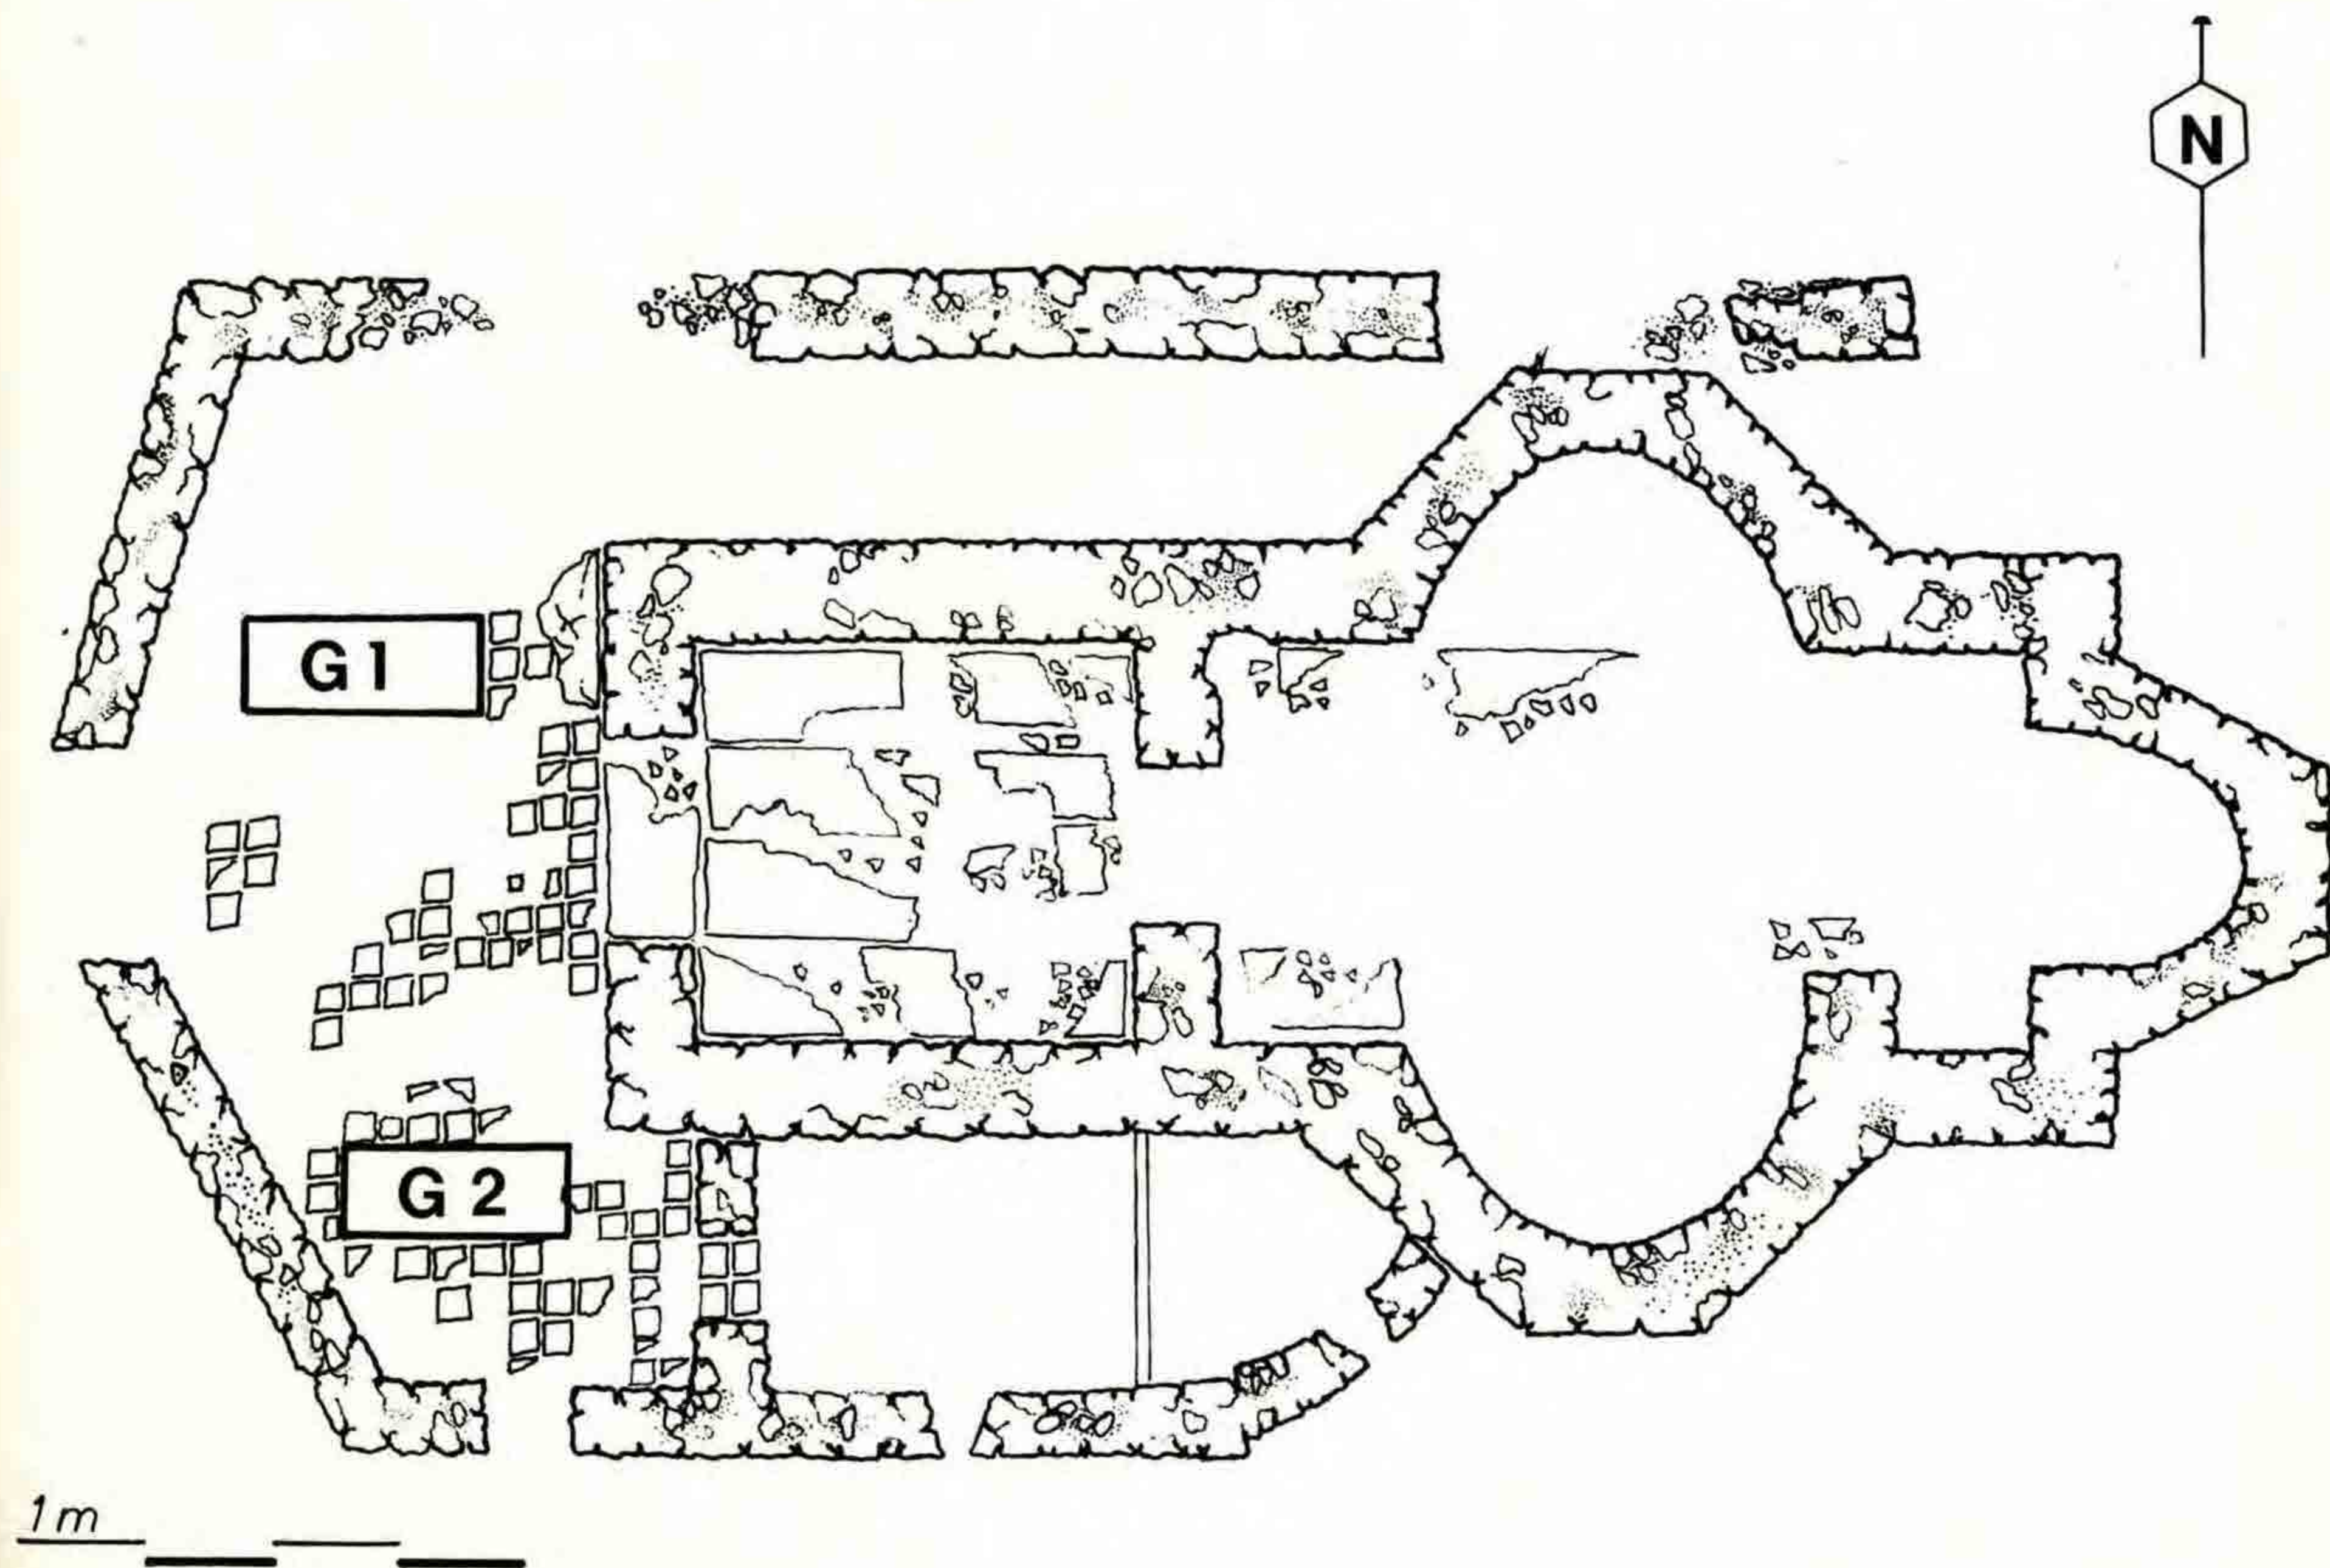
Изглед основе манастирске цркве са капелом

Скоро у самом средишту манастирског комплекса леже очувани остаци мале цркве триконхалне основе, са правоугаоном припратом и капелом призиданом уз њен јужни зид.

Димензије цркве са припратом су 13,40 x 7,60 м. Зидови дебљине 0,80 м очувани су у висини од 0,60 до 1,00 м. Грађени су од ломљеног камена у кречном малтеру, а за градњу местимично је употребљаван и крупан речни облутак, тамно цвене боје. Многобројни фрагменти ћерамиде откривени у шуту унутар цркве и уз спољне ивице зидова, несумњиво указују да је црква била покривена ћерамидом.

Уз јужни зид припрате, захватајући делом и јужну певничку апсиду, дозидана је капела димензија 5,30 x 2,60 м. Капела је грађена од ломљеног камена и тесаника сиге у кречном малтеру, који има црвенкасту нијансу због речног песка који је употребљен у градњи. Зидови дебљине око 0,50 м очувани су у висини од 0,70 м на јужној и до 1,30 м на северној страни. Капела има основу пра-

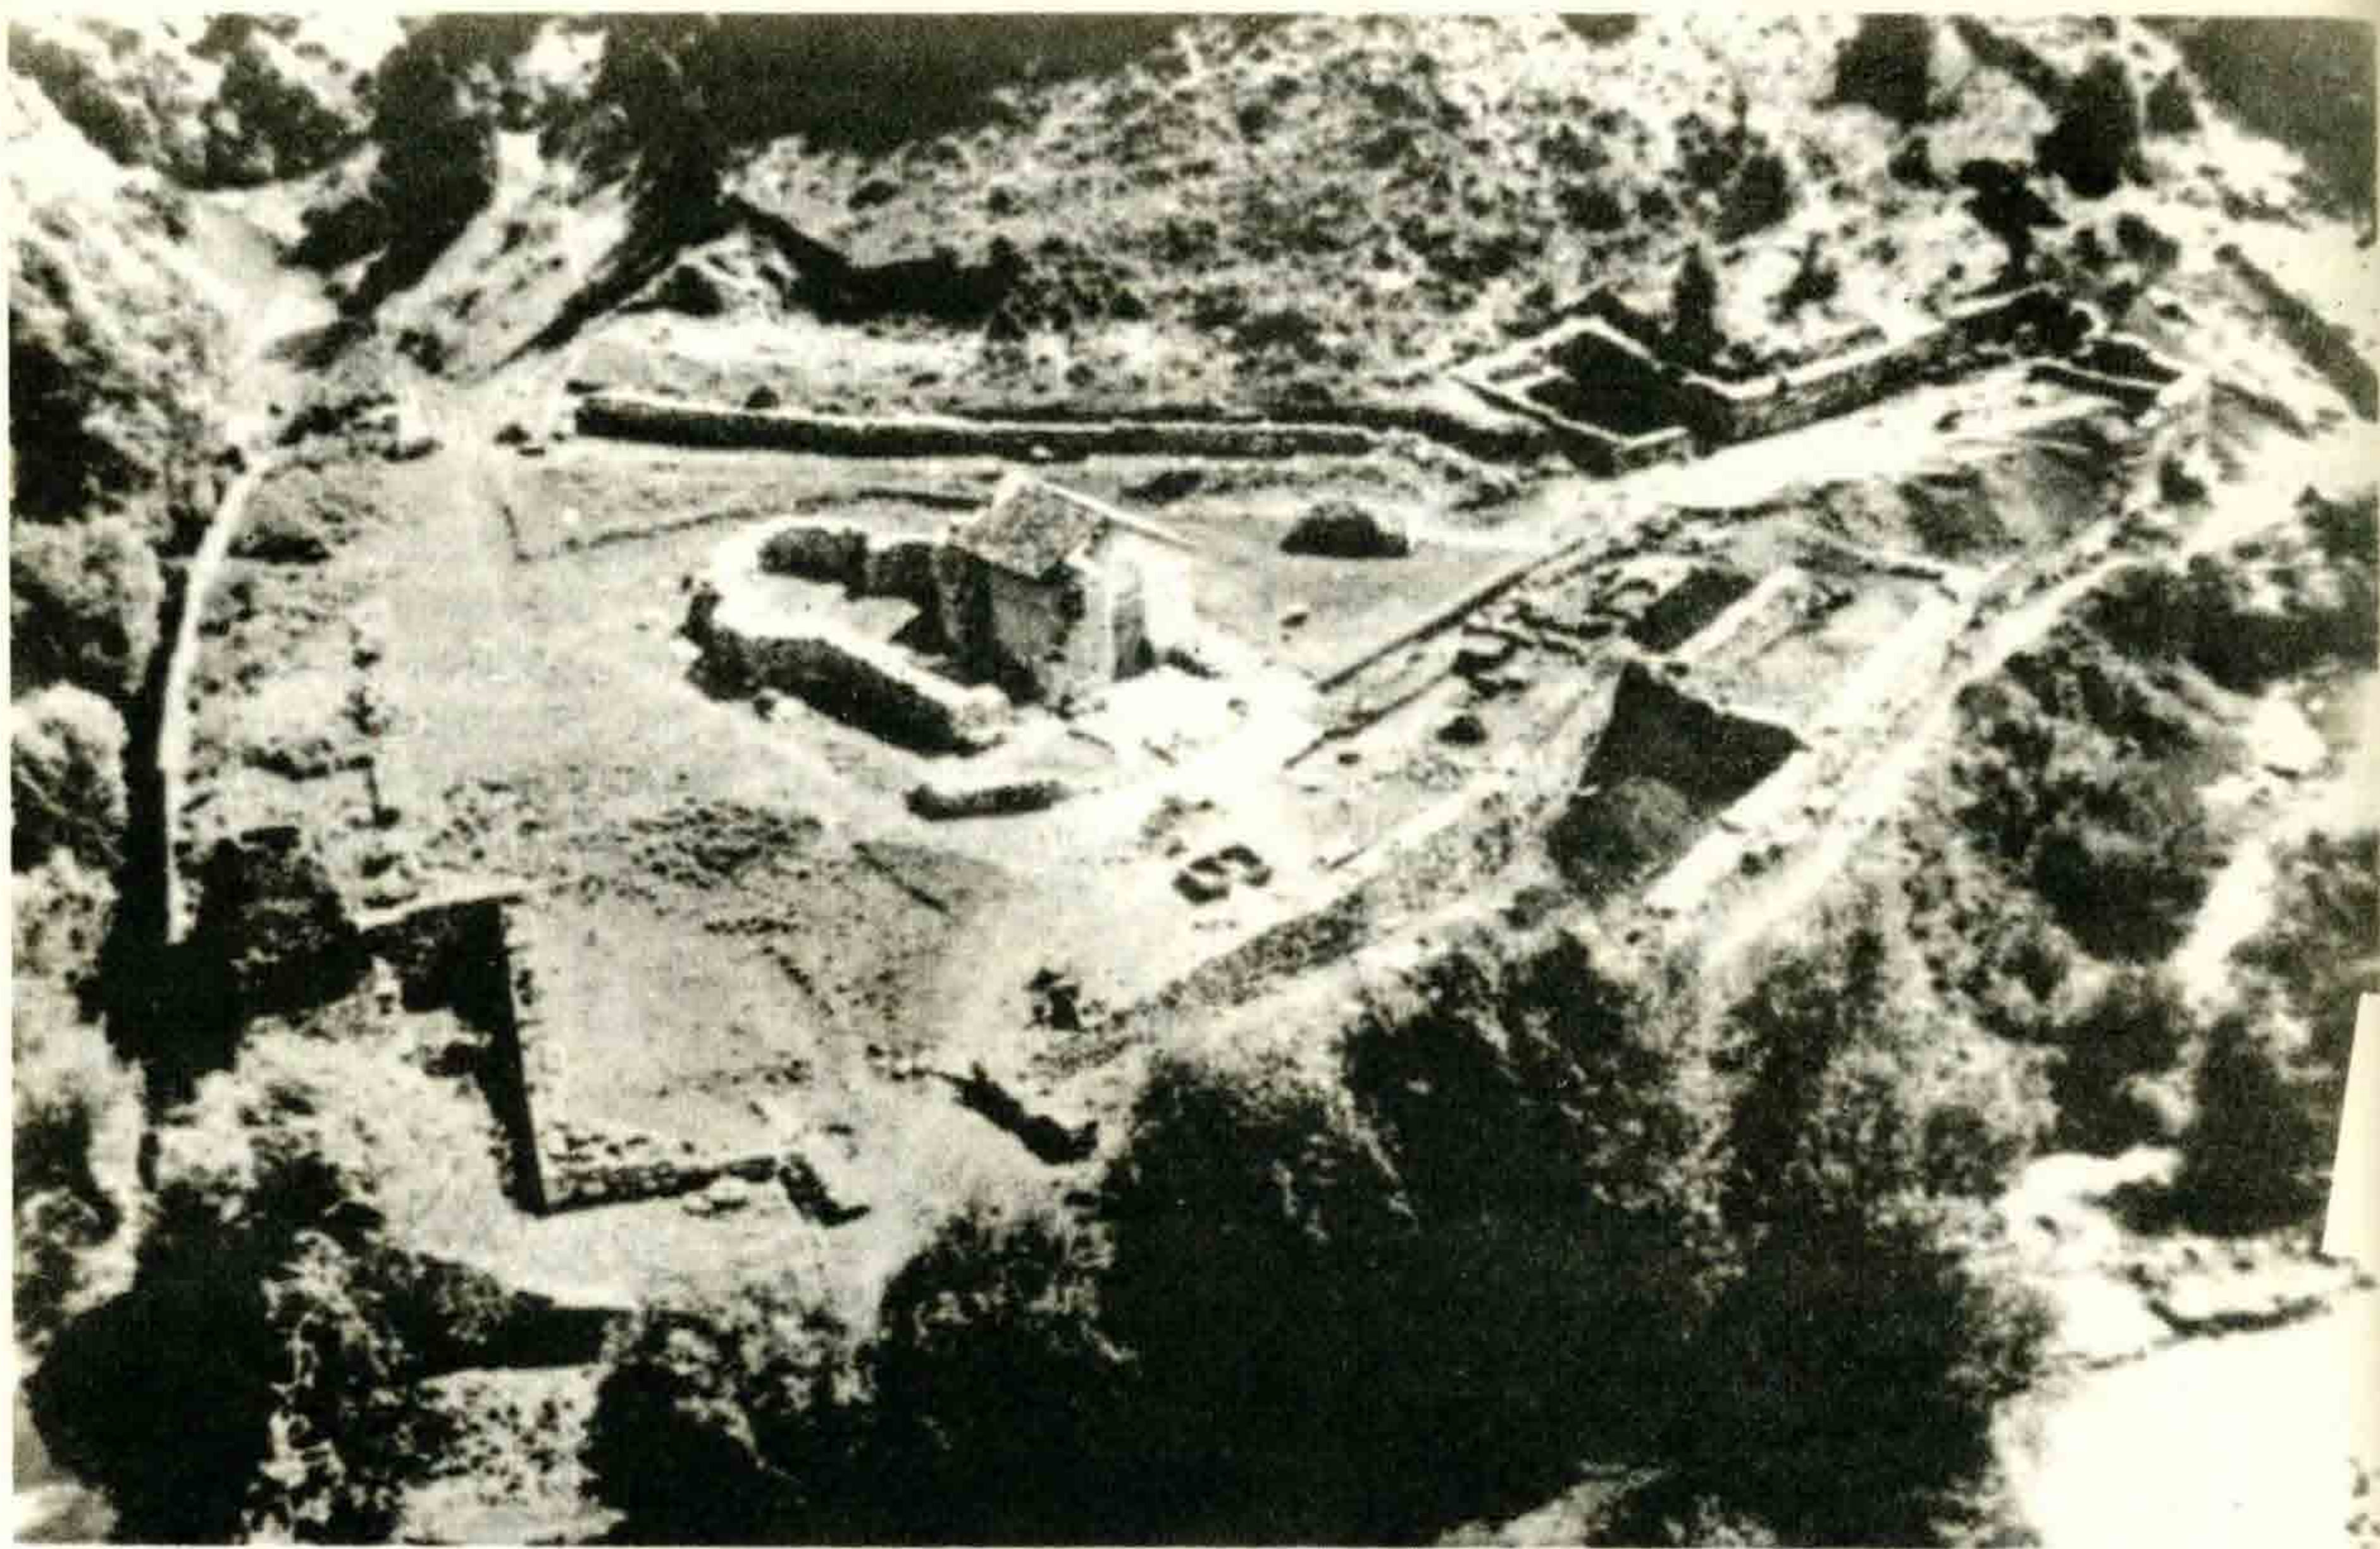
Општи изглед манастирског комплекса, током радова 1978. године

периоду од 1972. до 1979. године. Истовремено са археолошким ископавањима вршени су и радови на заштити-конзервацији остатака архитектуре<sup>11</sup>. Истраживачки радови обављени су у првом реду на откривању унутрашњости и спољног простора око цркве. Током каснијих кампања откривени су и многобројни објекти унутар манастирских зидова, када су вршена и мања сондажна истраживања ближе околине манастира, али без виднијих резултата. Интересантно је поменути да гробље манастира није откривено, али, на основу топонима могуће је препоставити, да се оно налази у селу Забреги, у

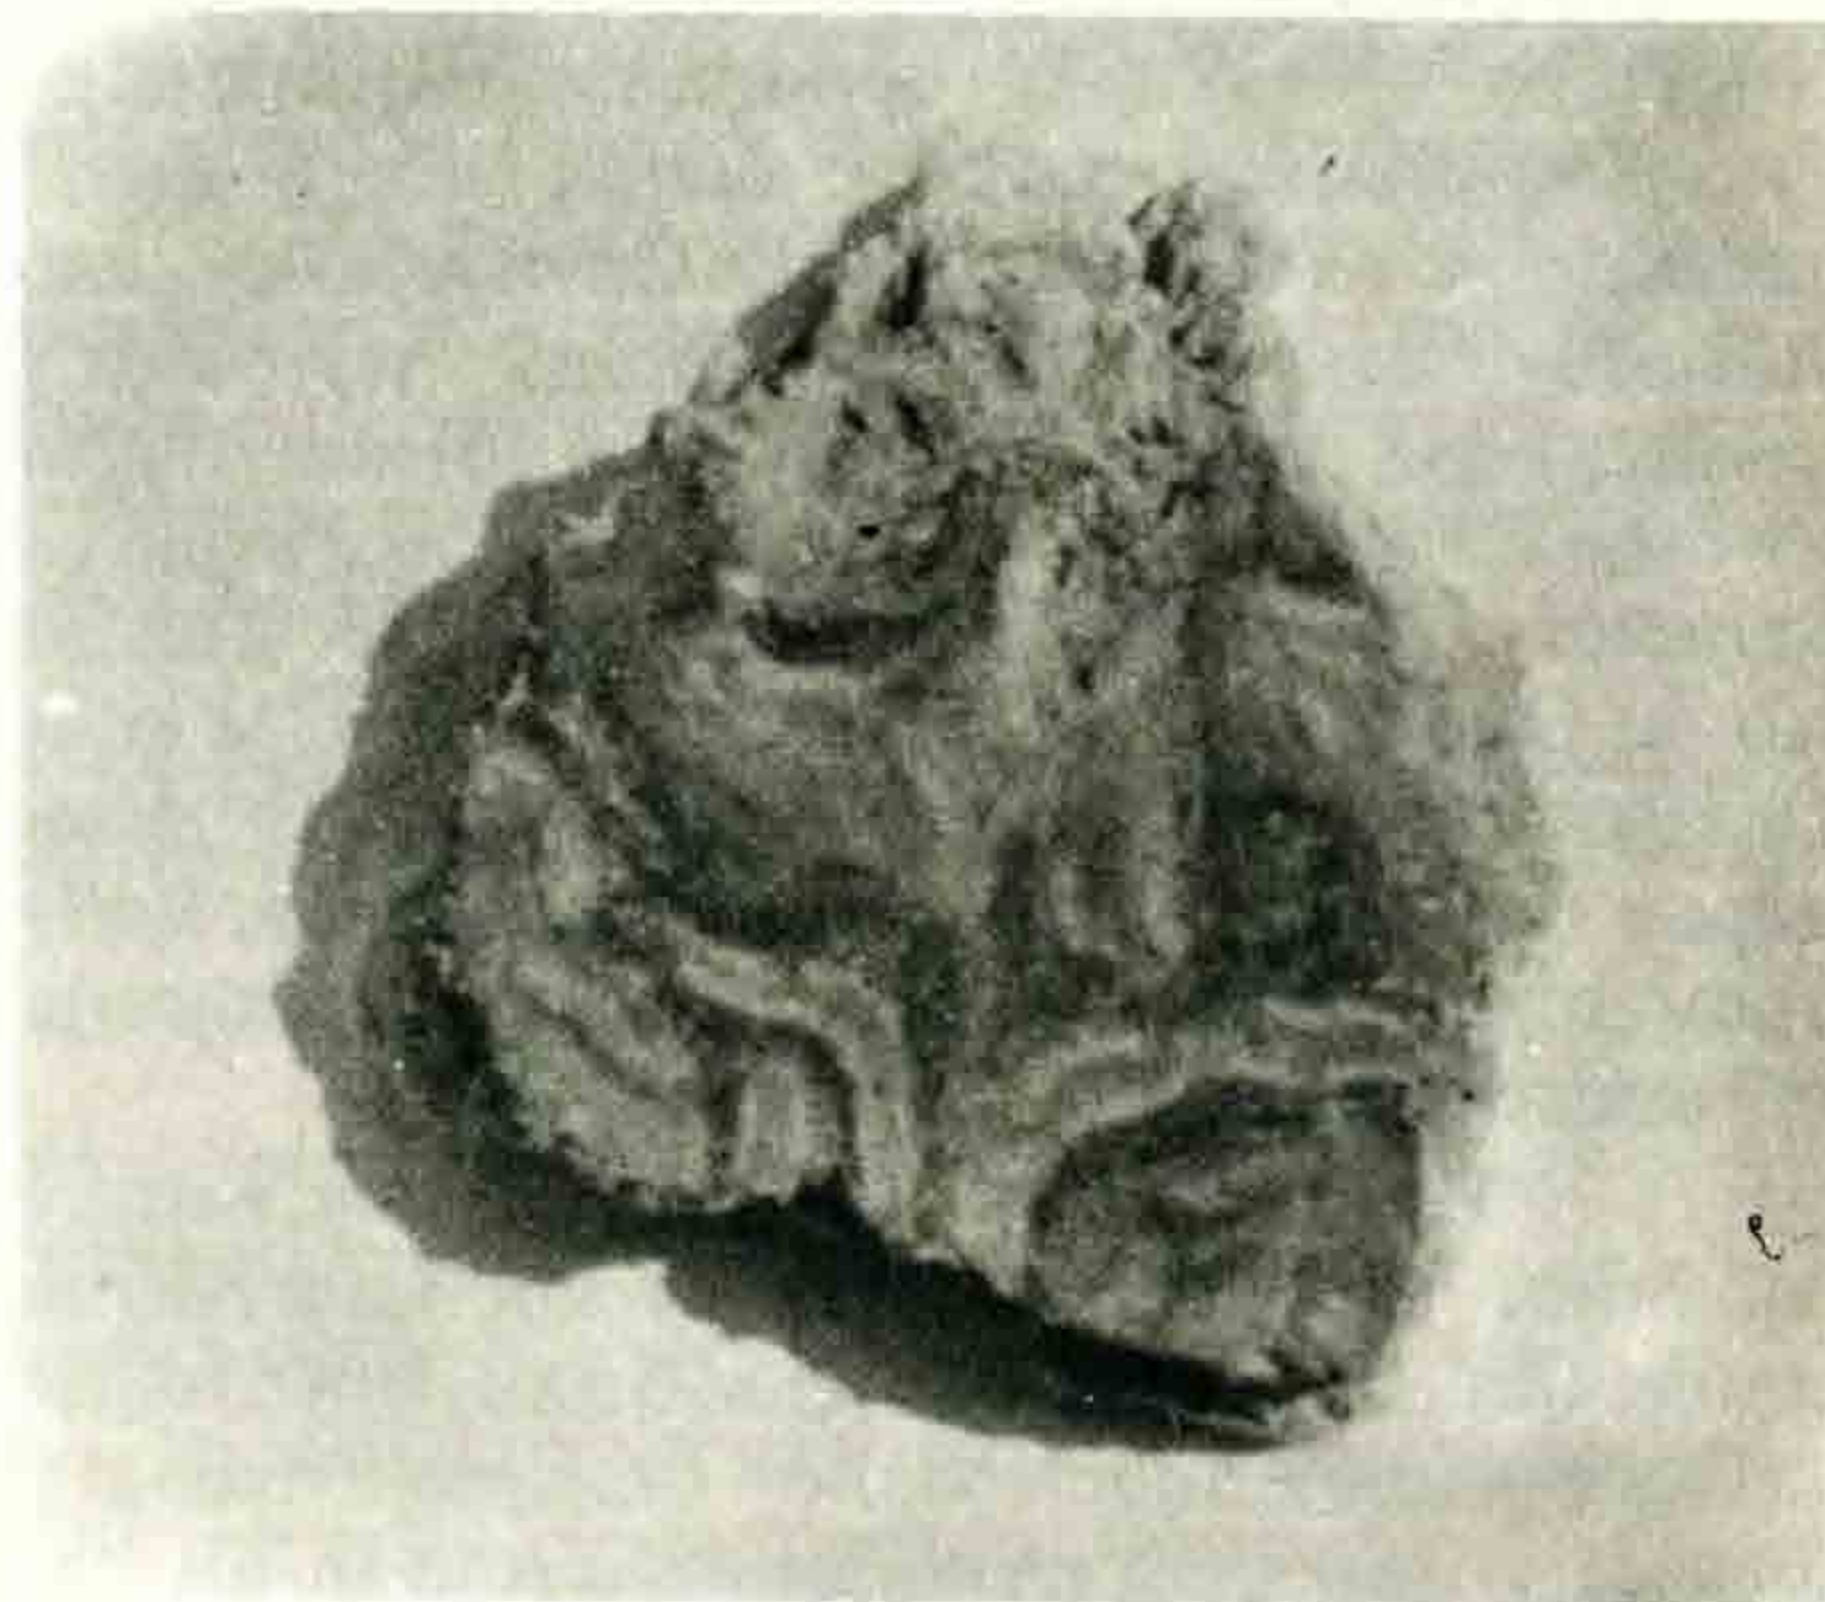
„Глава светитеља“, фрагмент живописа

Од откривених фрагмената живописа треба издвојити два. На једном је очуван део лица, вероватно неког светитеља. Аскетски лик са брадом и брковима изведен је у цртежу црвеном и црном бојом. Због јако уситњених фрагмената не може се са сигурношћу утврдити време настанка ових фресака као ни одредити ближа аналогија. На основу општих ликовних облика може се само претпоставити да је живопис у цркви рађен под јаким утицајем моравске школе, несумњиво ниже стилске и уметничке вредности.

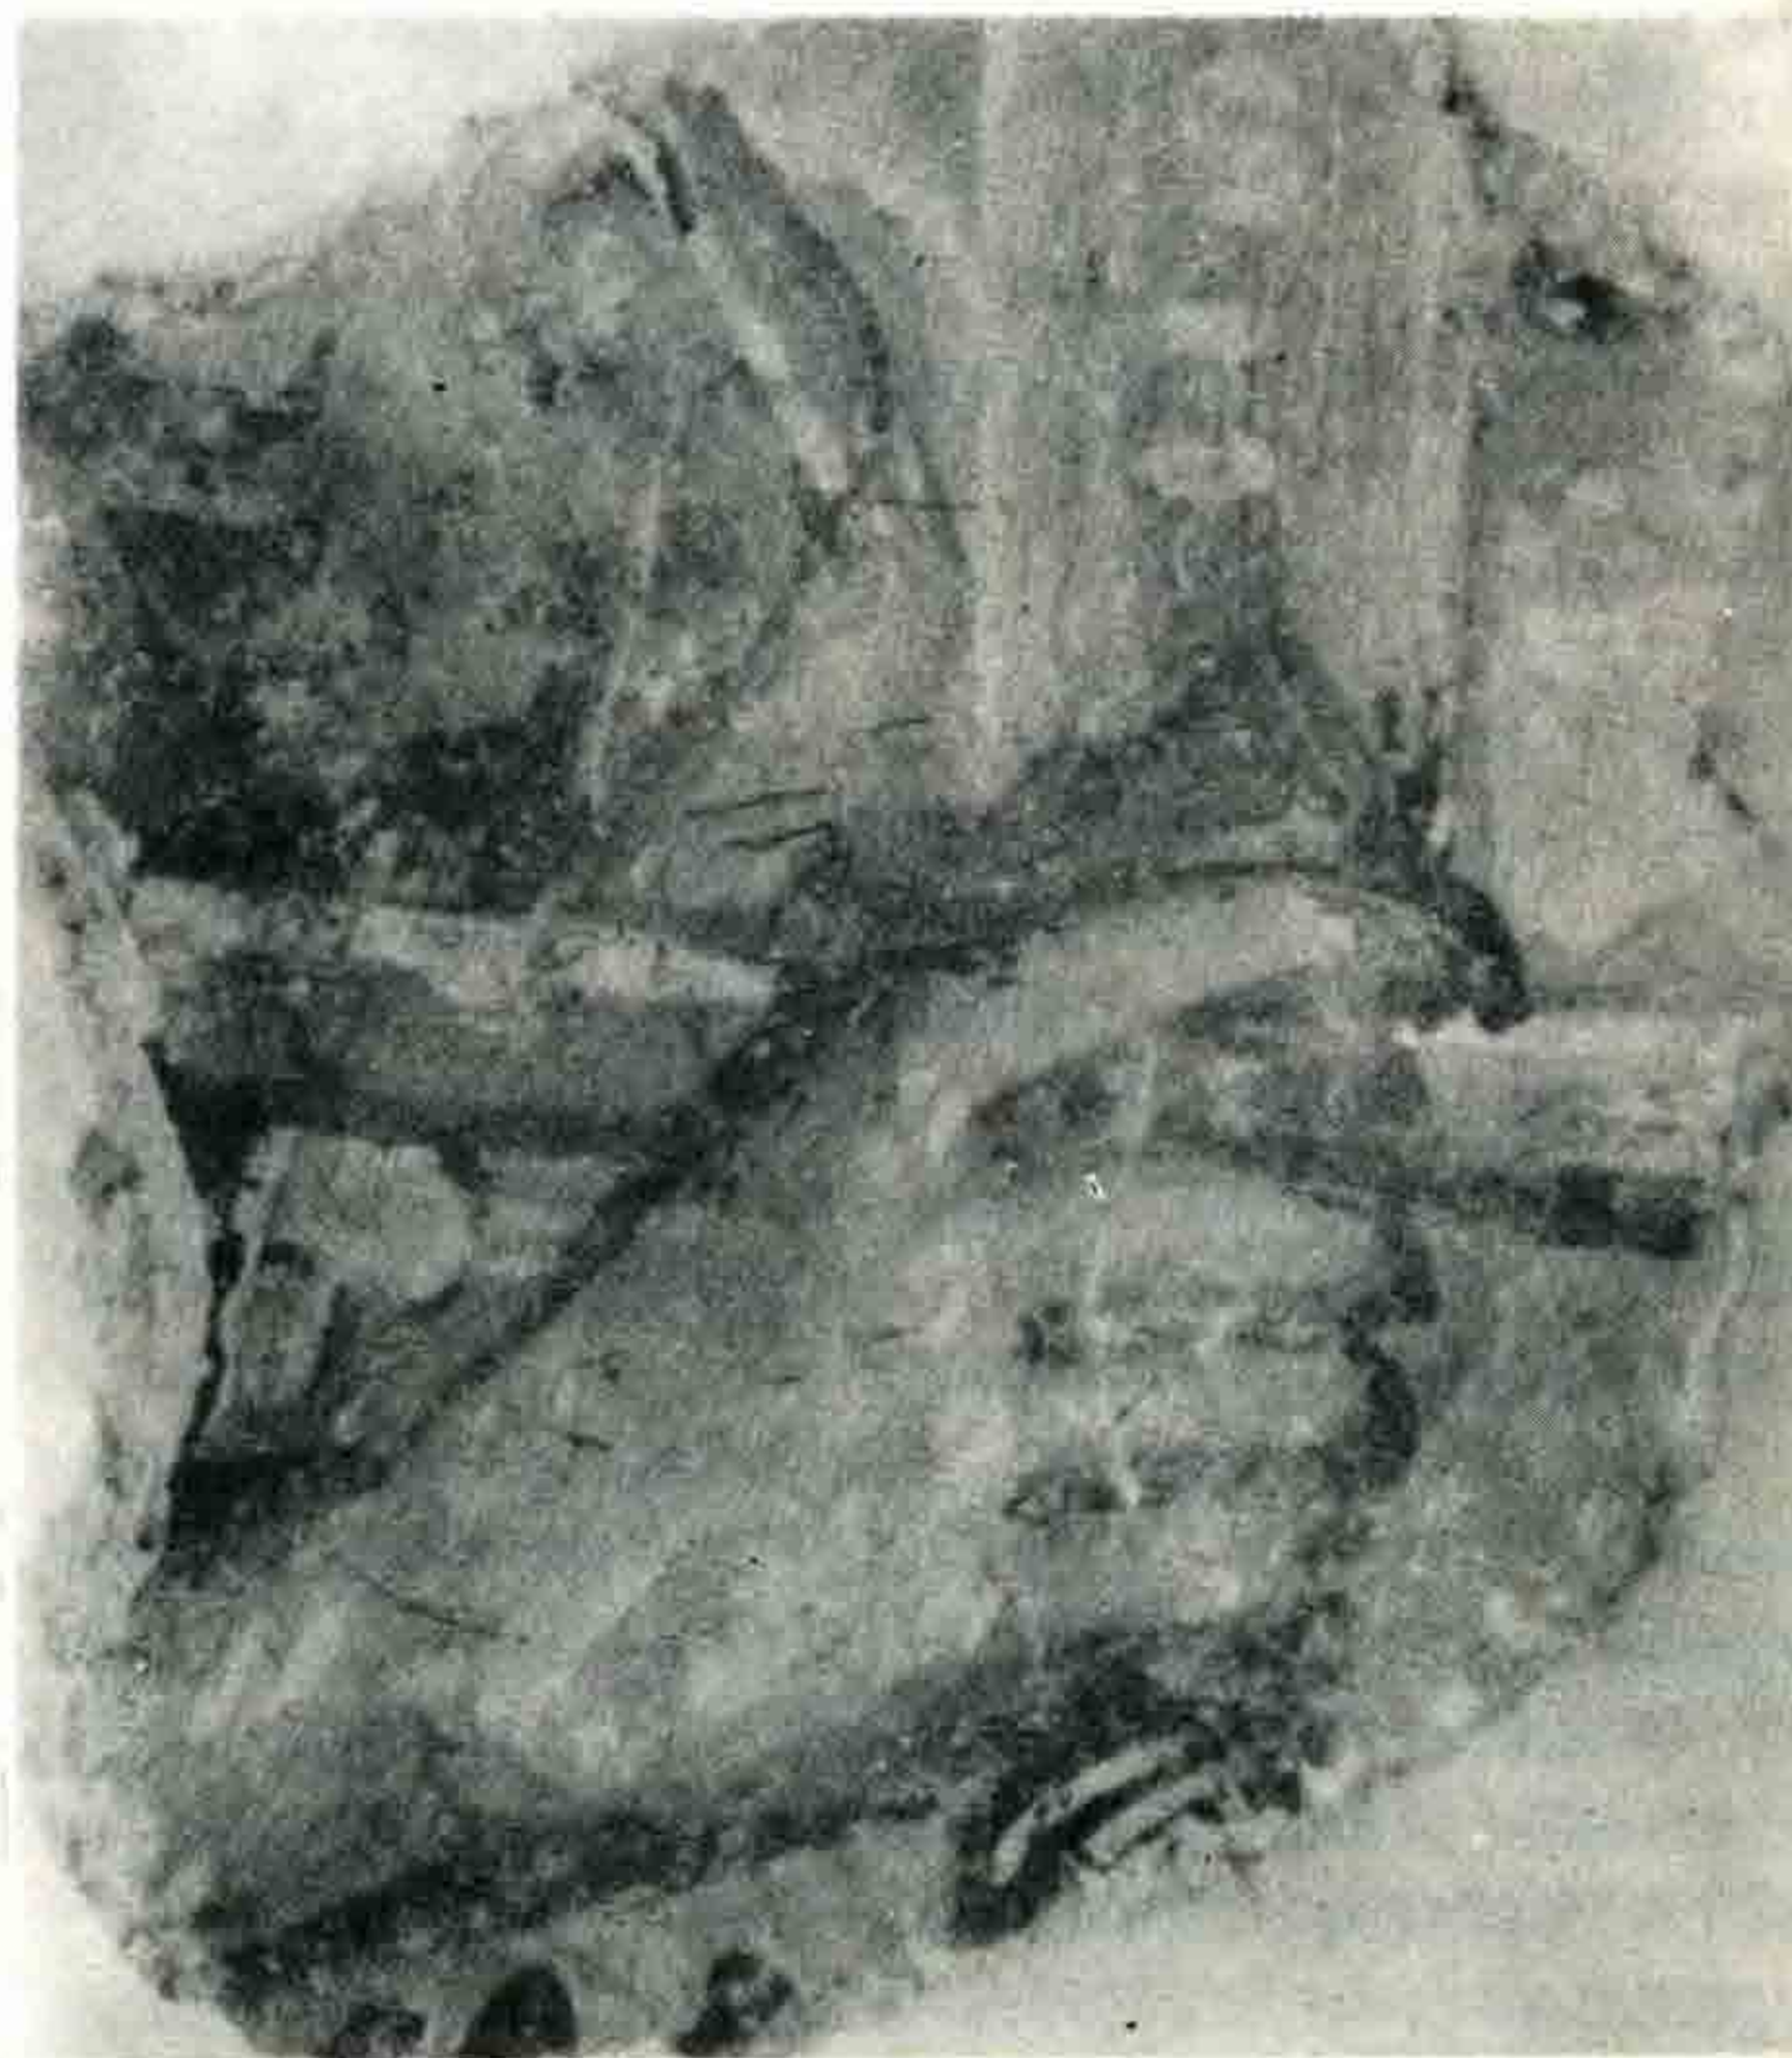
„Рука Светог ратника“, фрагмент живописа

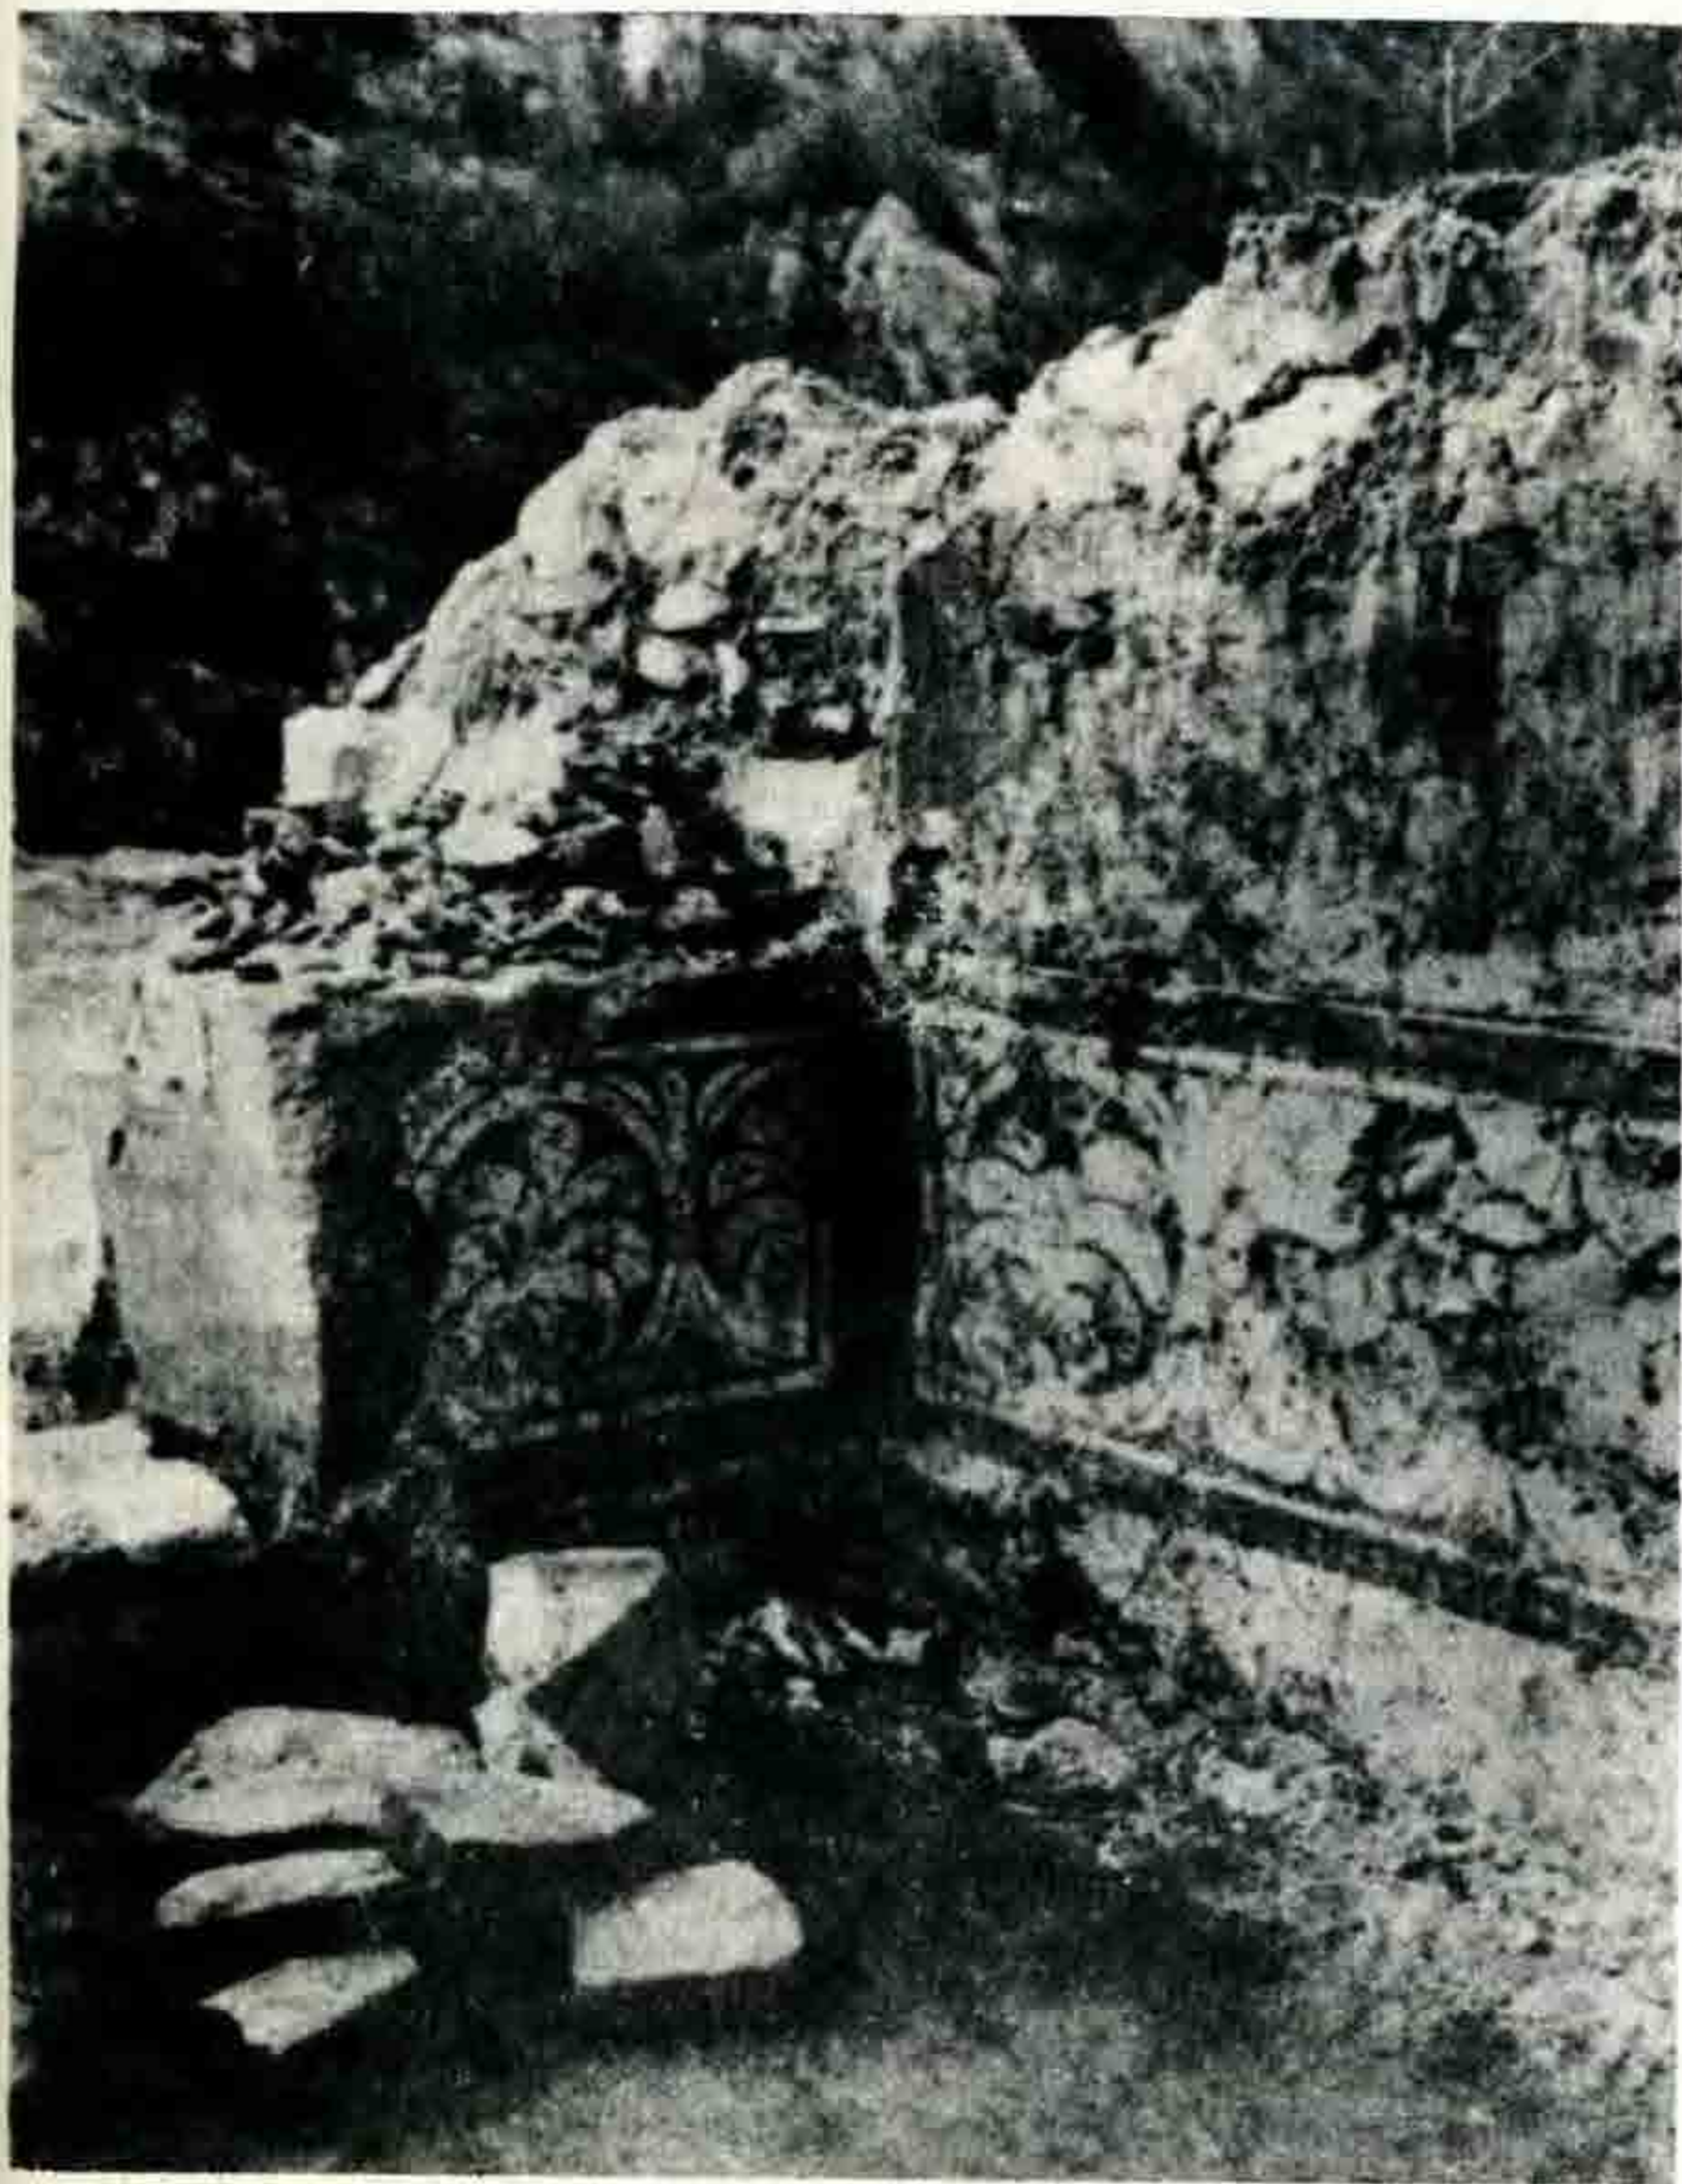
Остаци живописа на западном и северном зиду капеле

Сокл на јужном, западном и северном зиду украшен је фризом палмета исликаних белом на подлози црвене боје, неједначеног интензитета. У олтарској апсиди сокл је украшен завесицама које падају у крутим наборима, са тамноцрвеним и црним орнаментом на белој позадини. На северном зиду испод ниша исликана је благо набрана завесица са геометријским орнаментом. Сликана је белом бојом на плавој позадини. Површина зида изнад полукружне нише исликана је у виду лозице тамноцрвеном бојом на белој позадини.
