**МАРИН БРМБОЛИЋ**

**МАНАСТИР НАМАСИЈА**

## МАНАСТИР НАМАСИЈА

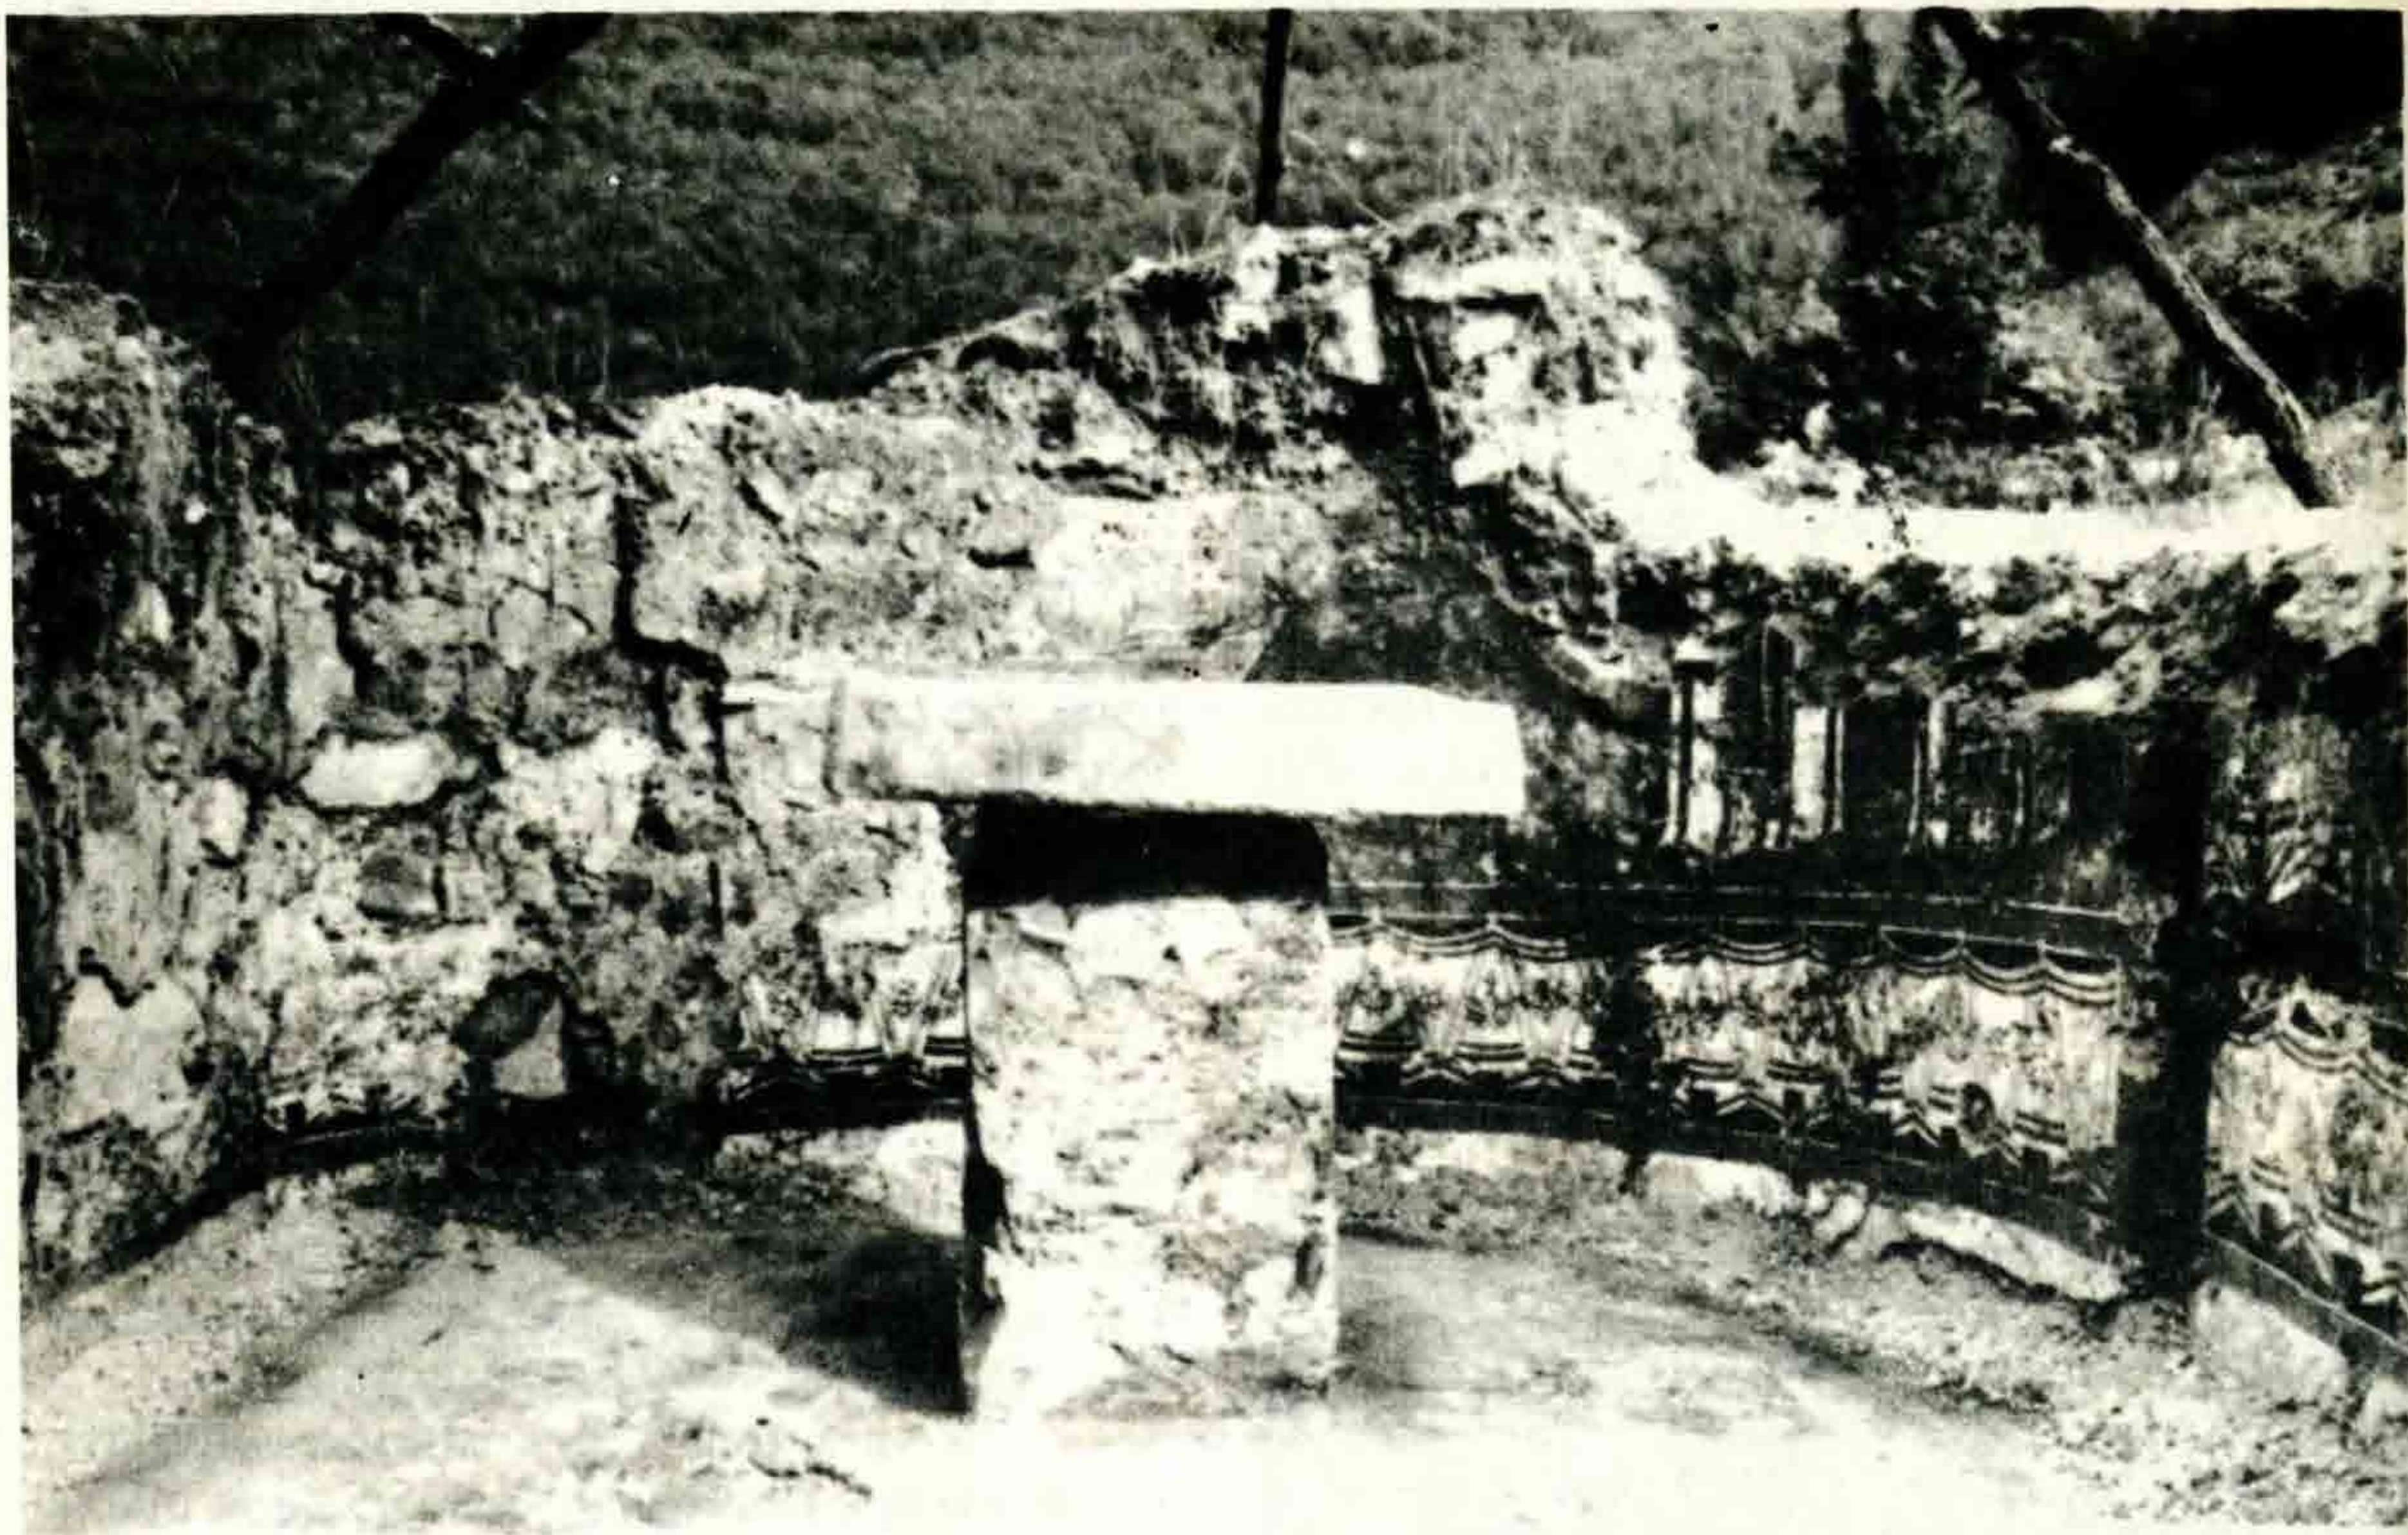
Остаци живописа у апсиди капеле

Остаци фигуралног сликања очувани су у олтарској апсиди. У централном простору апсиде била је приказана фигура (вероватно светитеља) на постољу и три фигуре са његове десне стране (могуће поворка архирејера). Очувани су само доњи делови дугих хаљина које се у уским наборима спуштају до стопала. На јужном и северном зиду могу се само назрети доњи делови дугих хаљина двеју фигура.

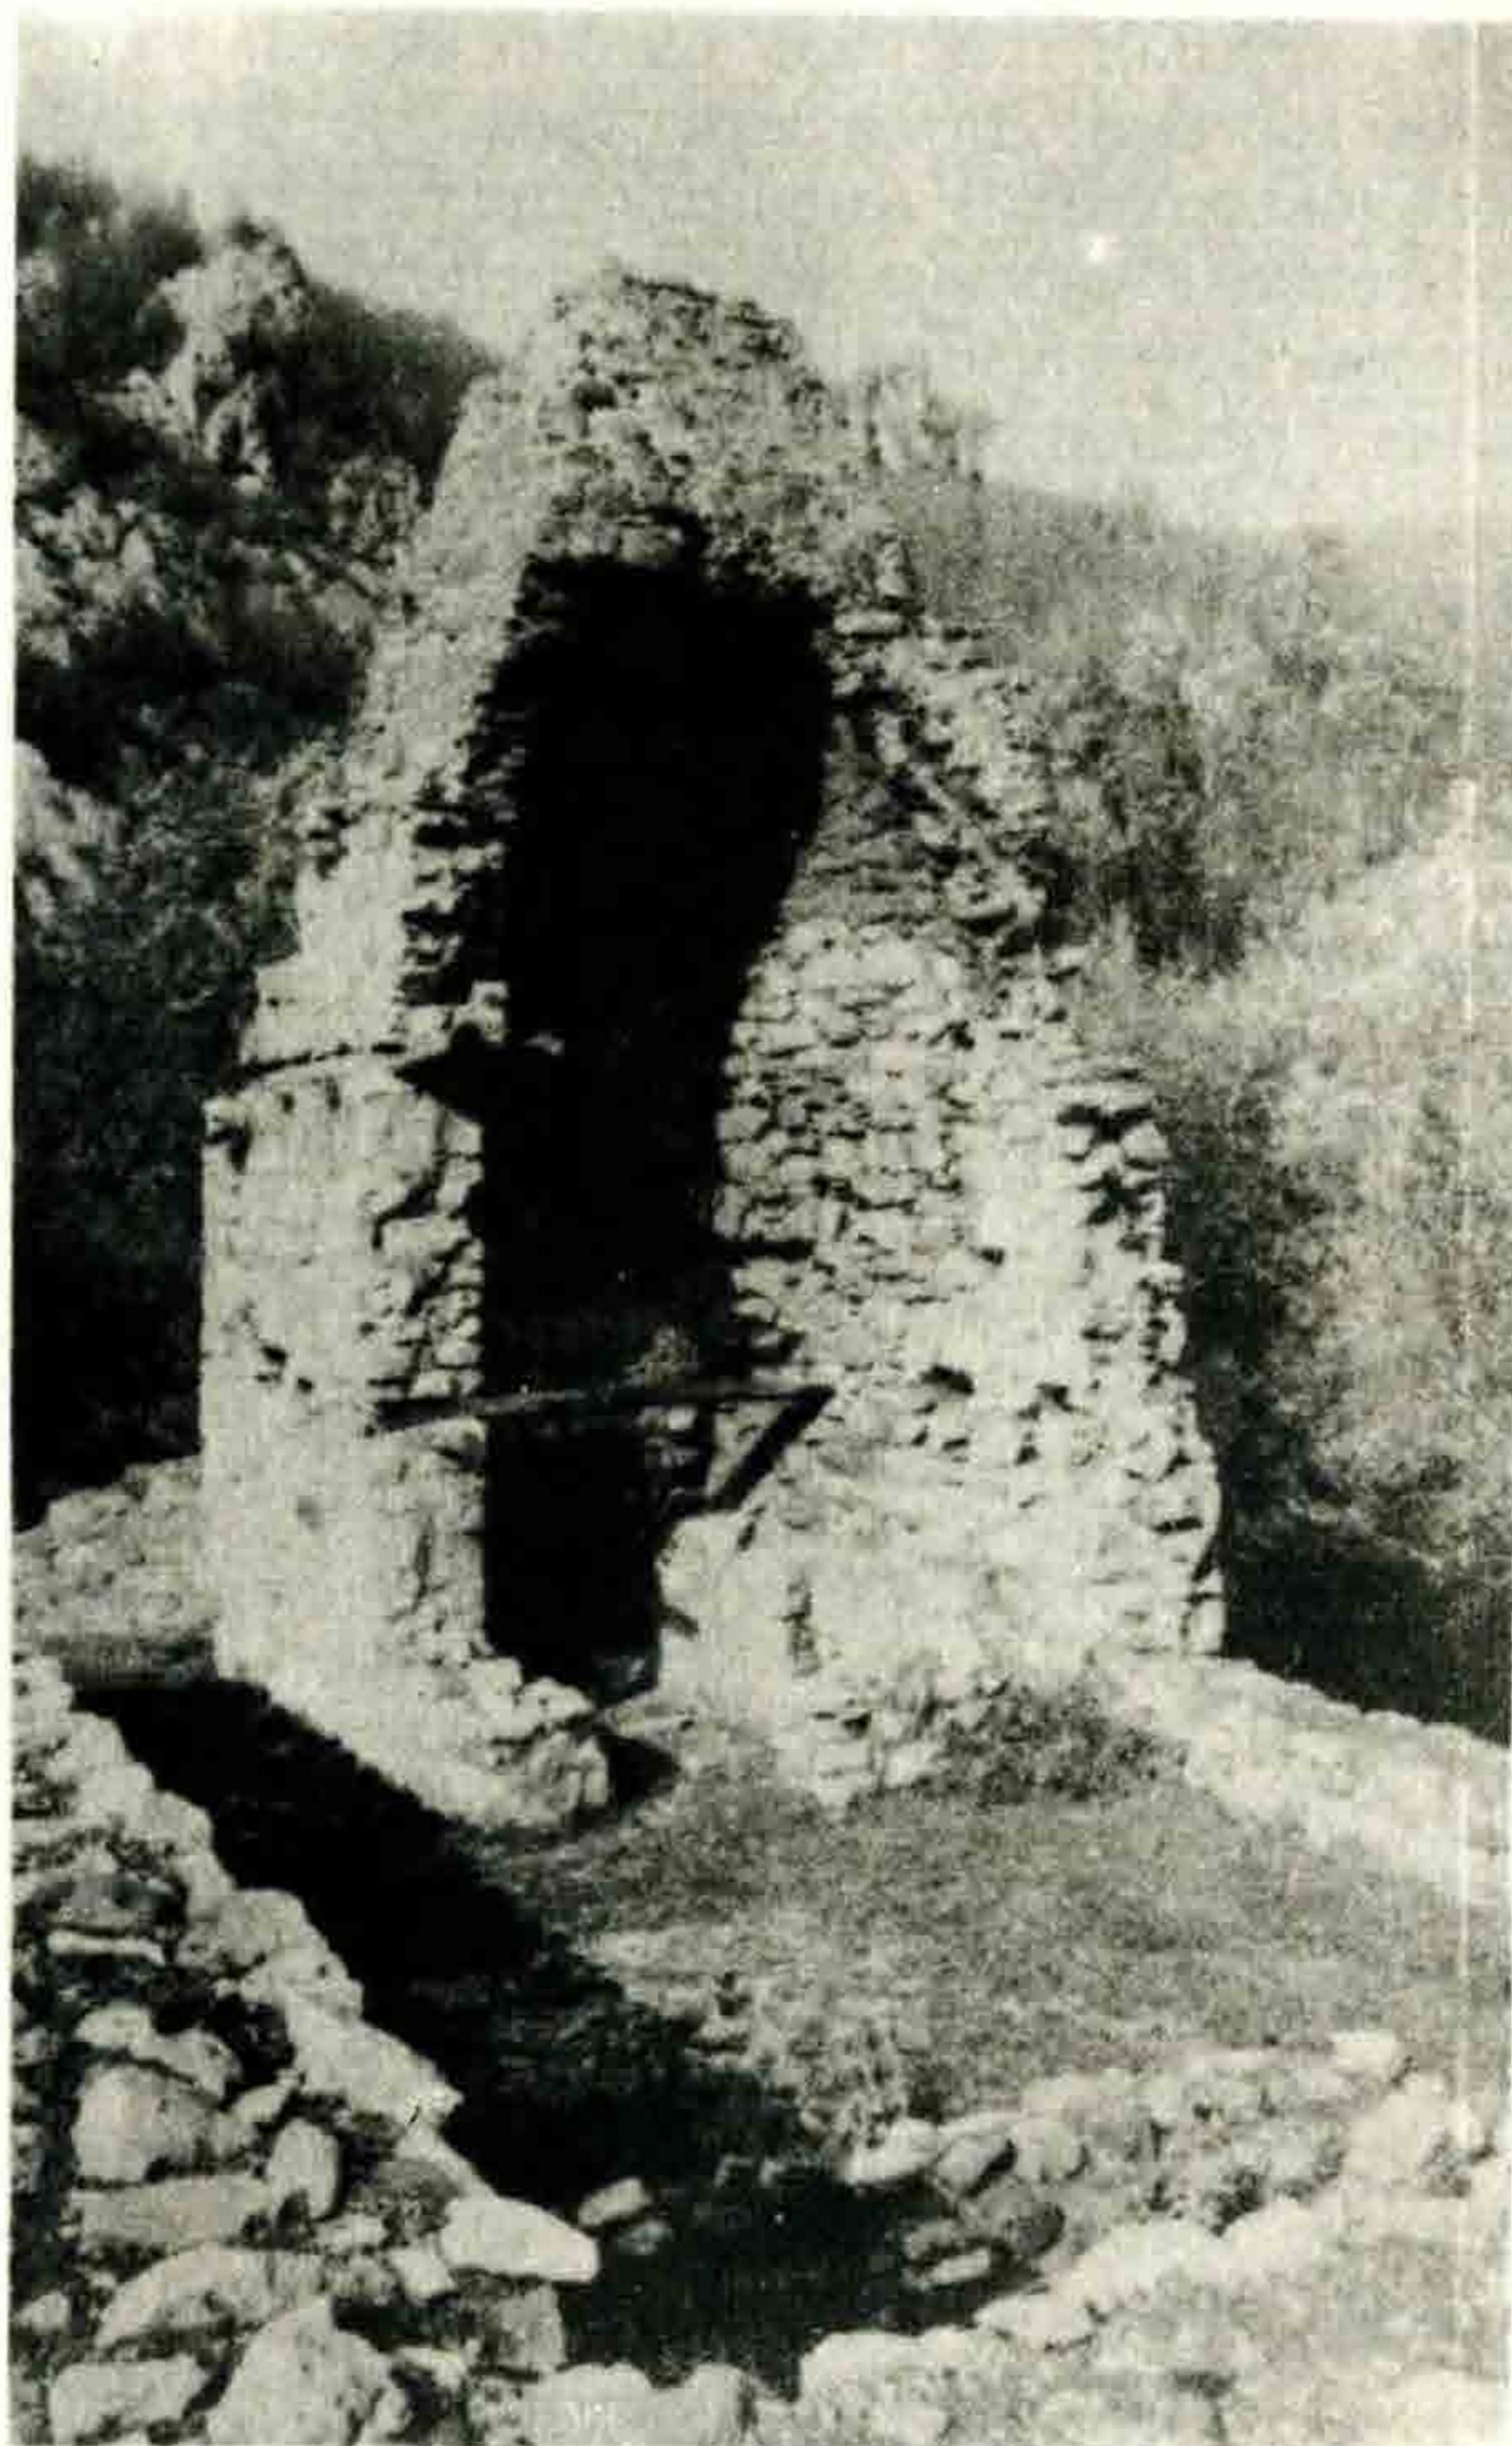
Сушара, изглед са југоисточне стране

приземном делу налази се ложиште, димензија 1,50 x 1,80 м засведено тесаним блоковима сиге. Од основе ка врху сушара се постепено сужава, и завршава зарубљеним врхом. Очувана је у целој висини од 9 м. По вертикалној оси пролазе два отвора, квадратног пресека, од којих је један повезан са спратовима, а други се налази у западном делу и повезан је са ложиштем. Очигледно је да су у питању димњак и отвор за вентилацију спратова.

Приземни део и први спрат грађени су од крупног пажљиво тесаног камена у кречном малтеру. Други спрат грађен је од тесаних блокова сиге. У нивоима спратова у зидове су уграђене масивне дрвене греде квадратног пресека 0,30 x 0,30 м које су користиле као ојачање у градњи овог објекта.

Источна страна сушаре доста је оштећена тако да о њеном првобитном изгледу можемо извести само одређене претпоставке. На основу лежишта греда у горњем делу објекта и очуваних остатака зидова у приземном делу сматрамо да су други и делом први спрат били у потпуности затворени изразито искошеним зидом. Приземни део имао је раван или засведен отвор, којим се улазило у простор у чијем се дну налази ложиште.

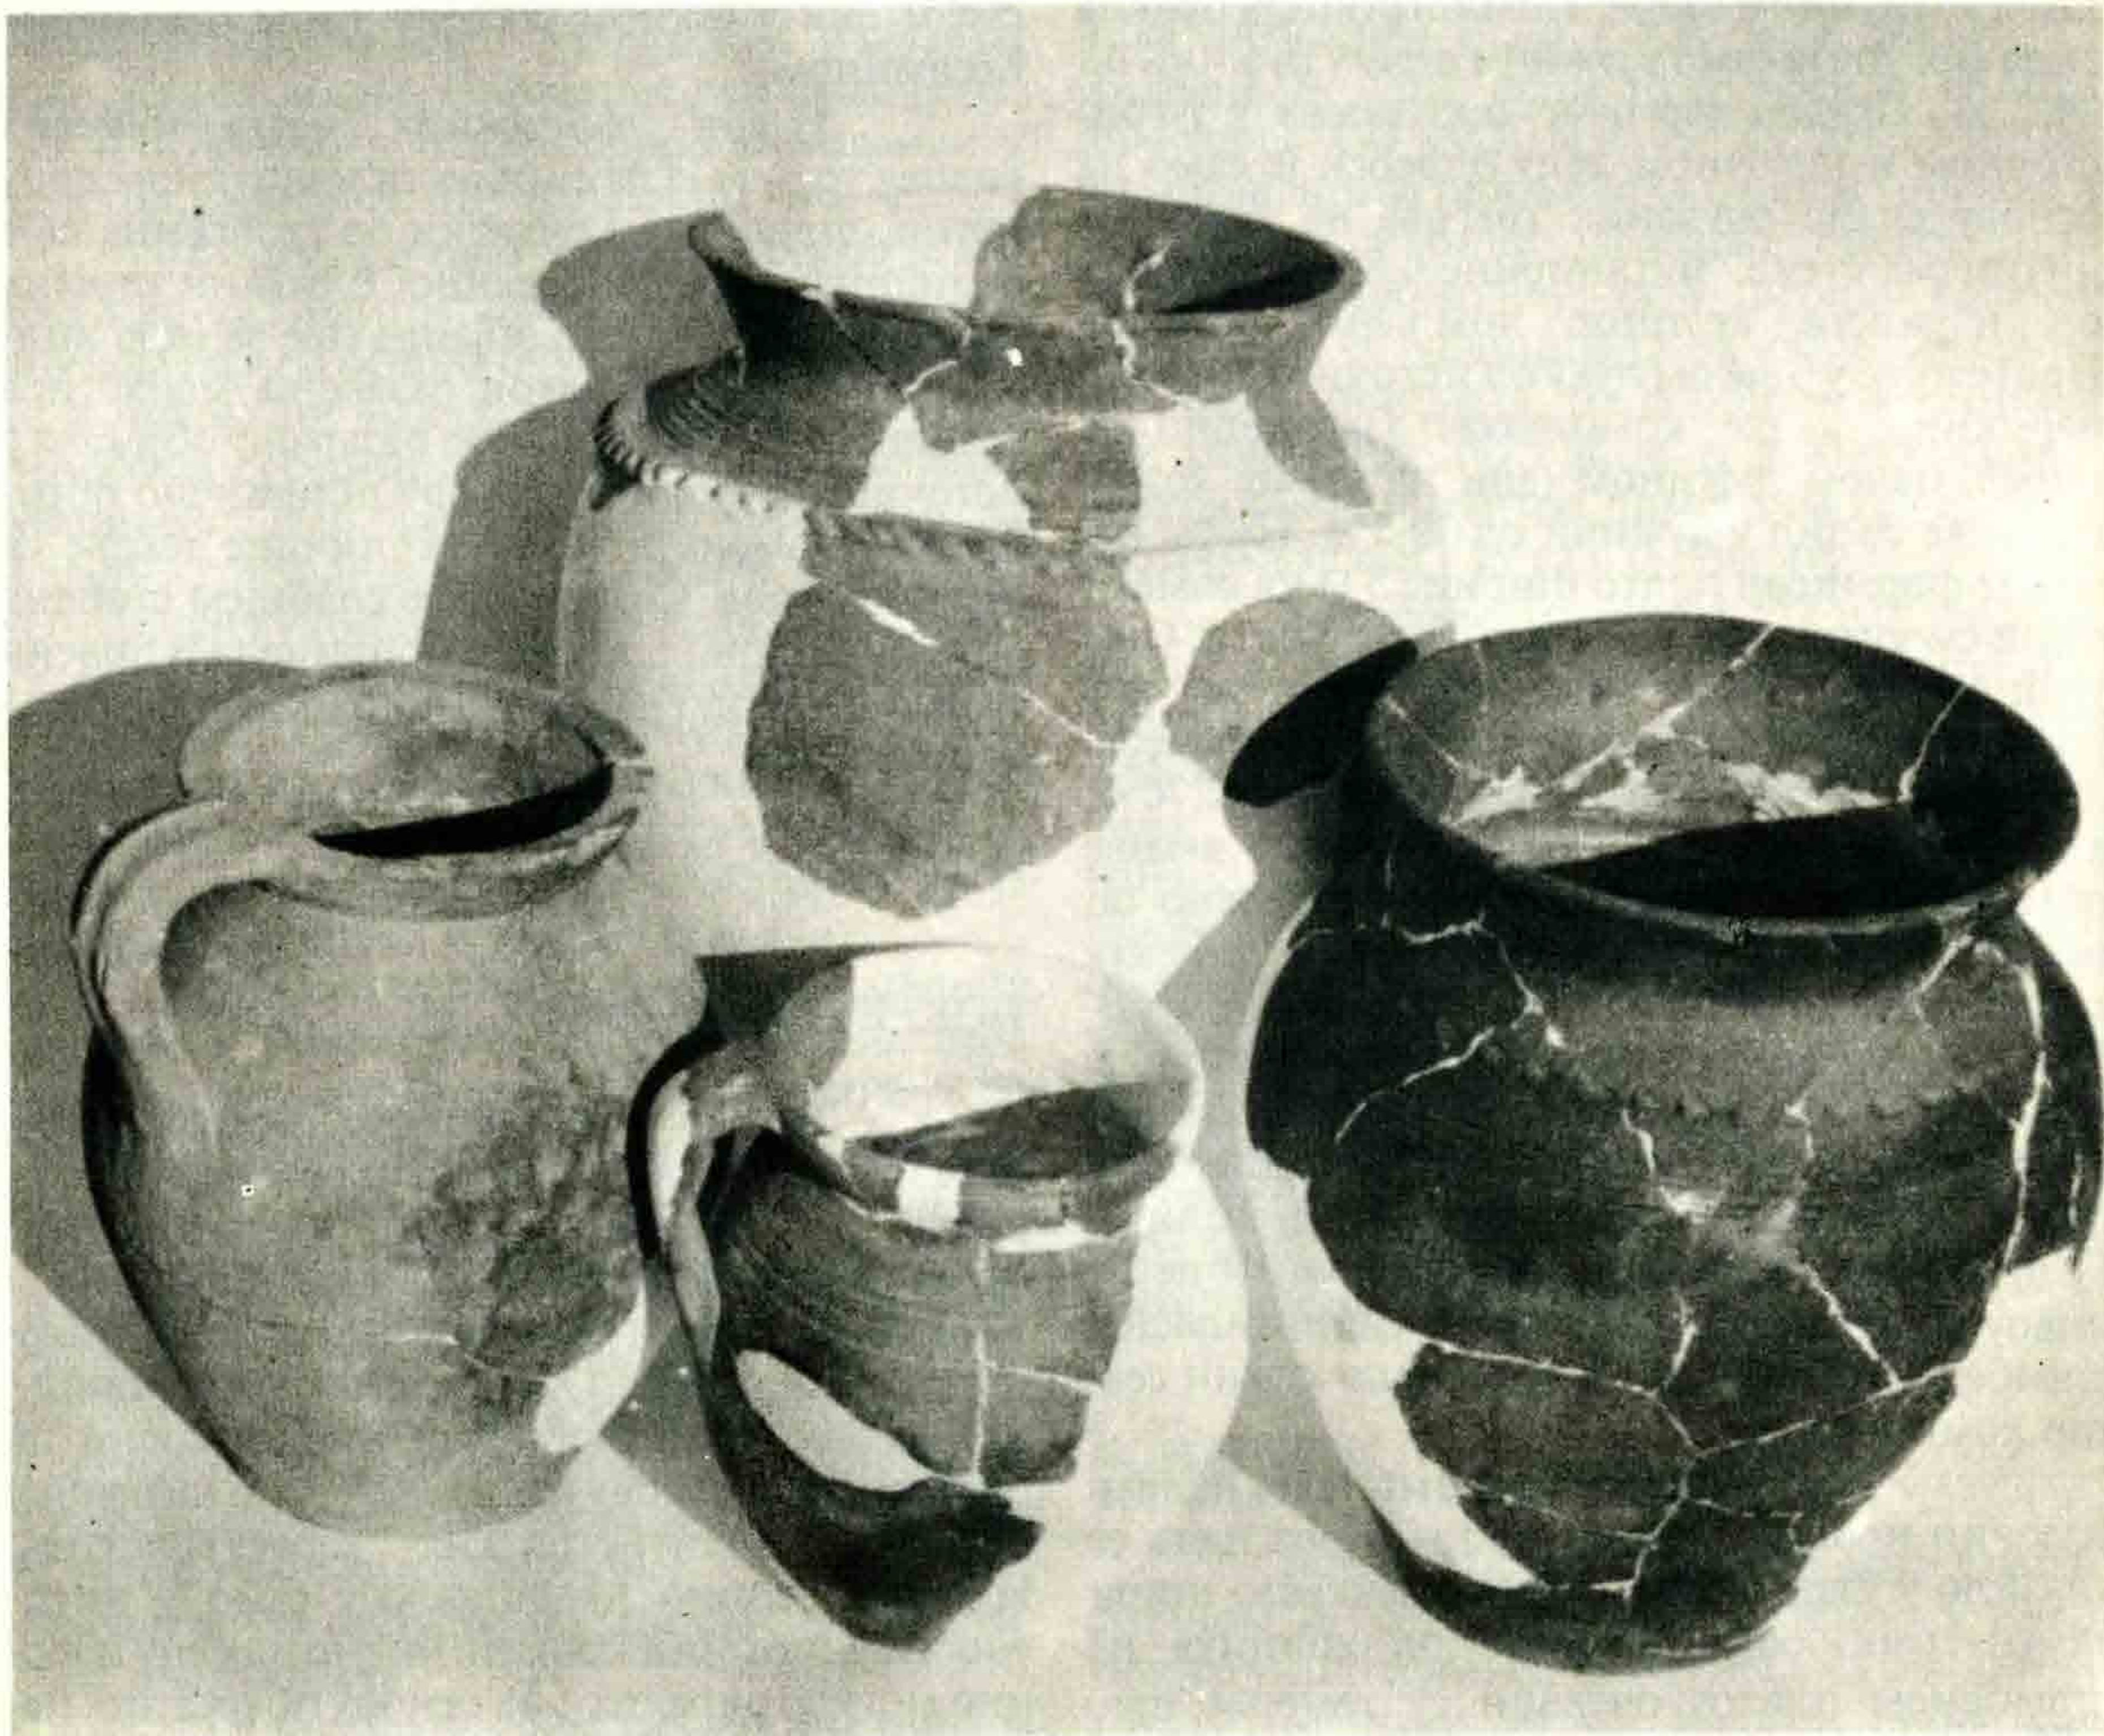
## Форме кухињске керамике, XV–XVI век

лика, косо разгранутог обода, наглашеног рамена. Израђени су од земље песковите фактуре, мрке и тамно сиве боје. Код појединих примерака боја знатно више варира од сиве ка мркој због неуједначеног печења. Орнамент је изведен увек на рамену суда и заступљен је са четири мотива. Изведен је у виду низа урезаних правих или таласастих линија неуједначеног интензитета, косих или кружних дубоких уреза и у виду израженог пластичног ребра са кружним отисцима.

Другу форму чине лонци са једном дршком. Знатно су мањих димензија од претходног типа, висина им варира од 15 до 20 цм. Израђени су од добро пречишћене земље, а боје су теракот или сивомрке. Обод је благо косо разгранут и често профилисан. Тракаста дршка код појединих примерака украшена је дубоким урезима дуж ивица. Доста сиромашно су орнаментисани. Орнамент је изведен у виду хоризонталних, паралелних урезаних линија, увек на рамену посуде. У ретким случајевима површина зидова је превучена ен-гобом, а унутрашња површина обода бојена жутом или мрком бојом и глеђосана.

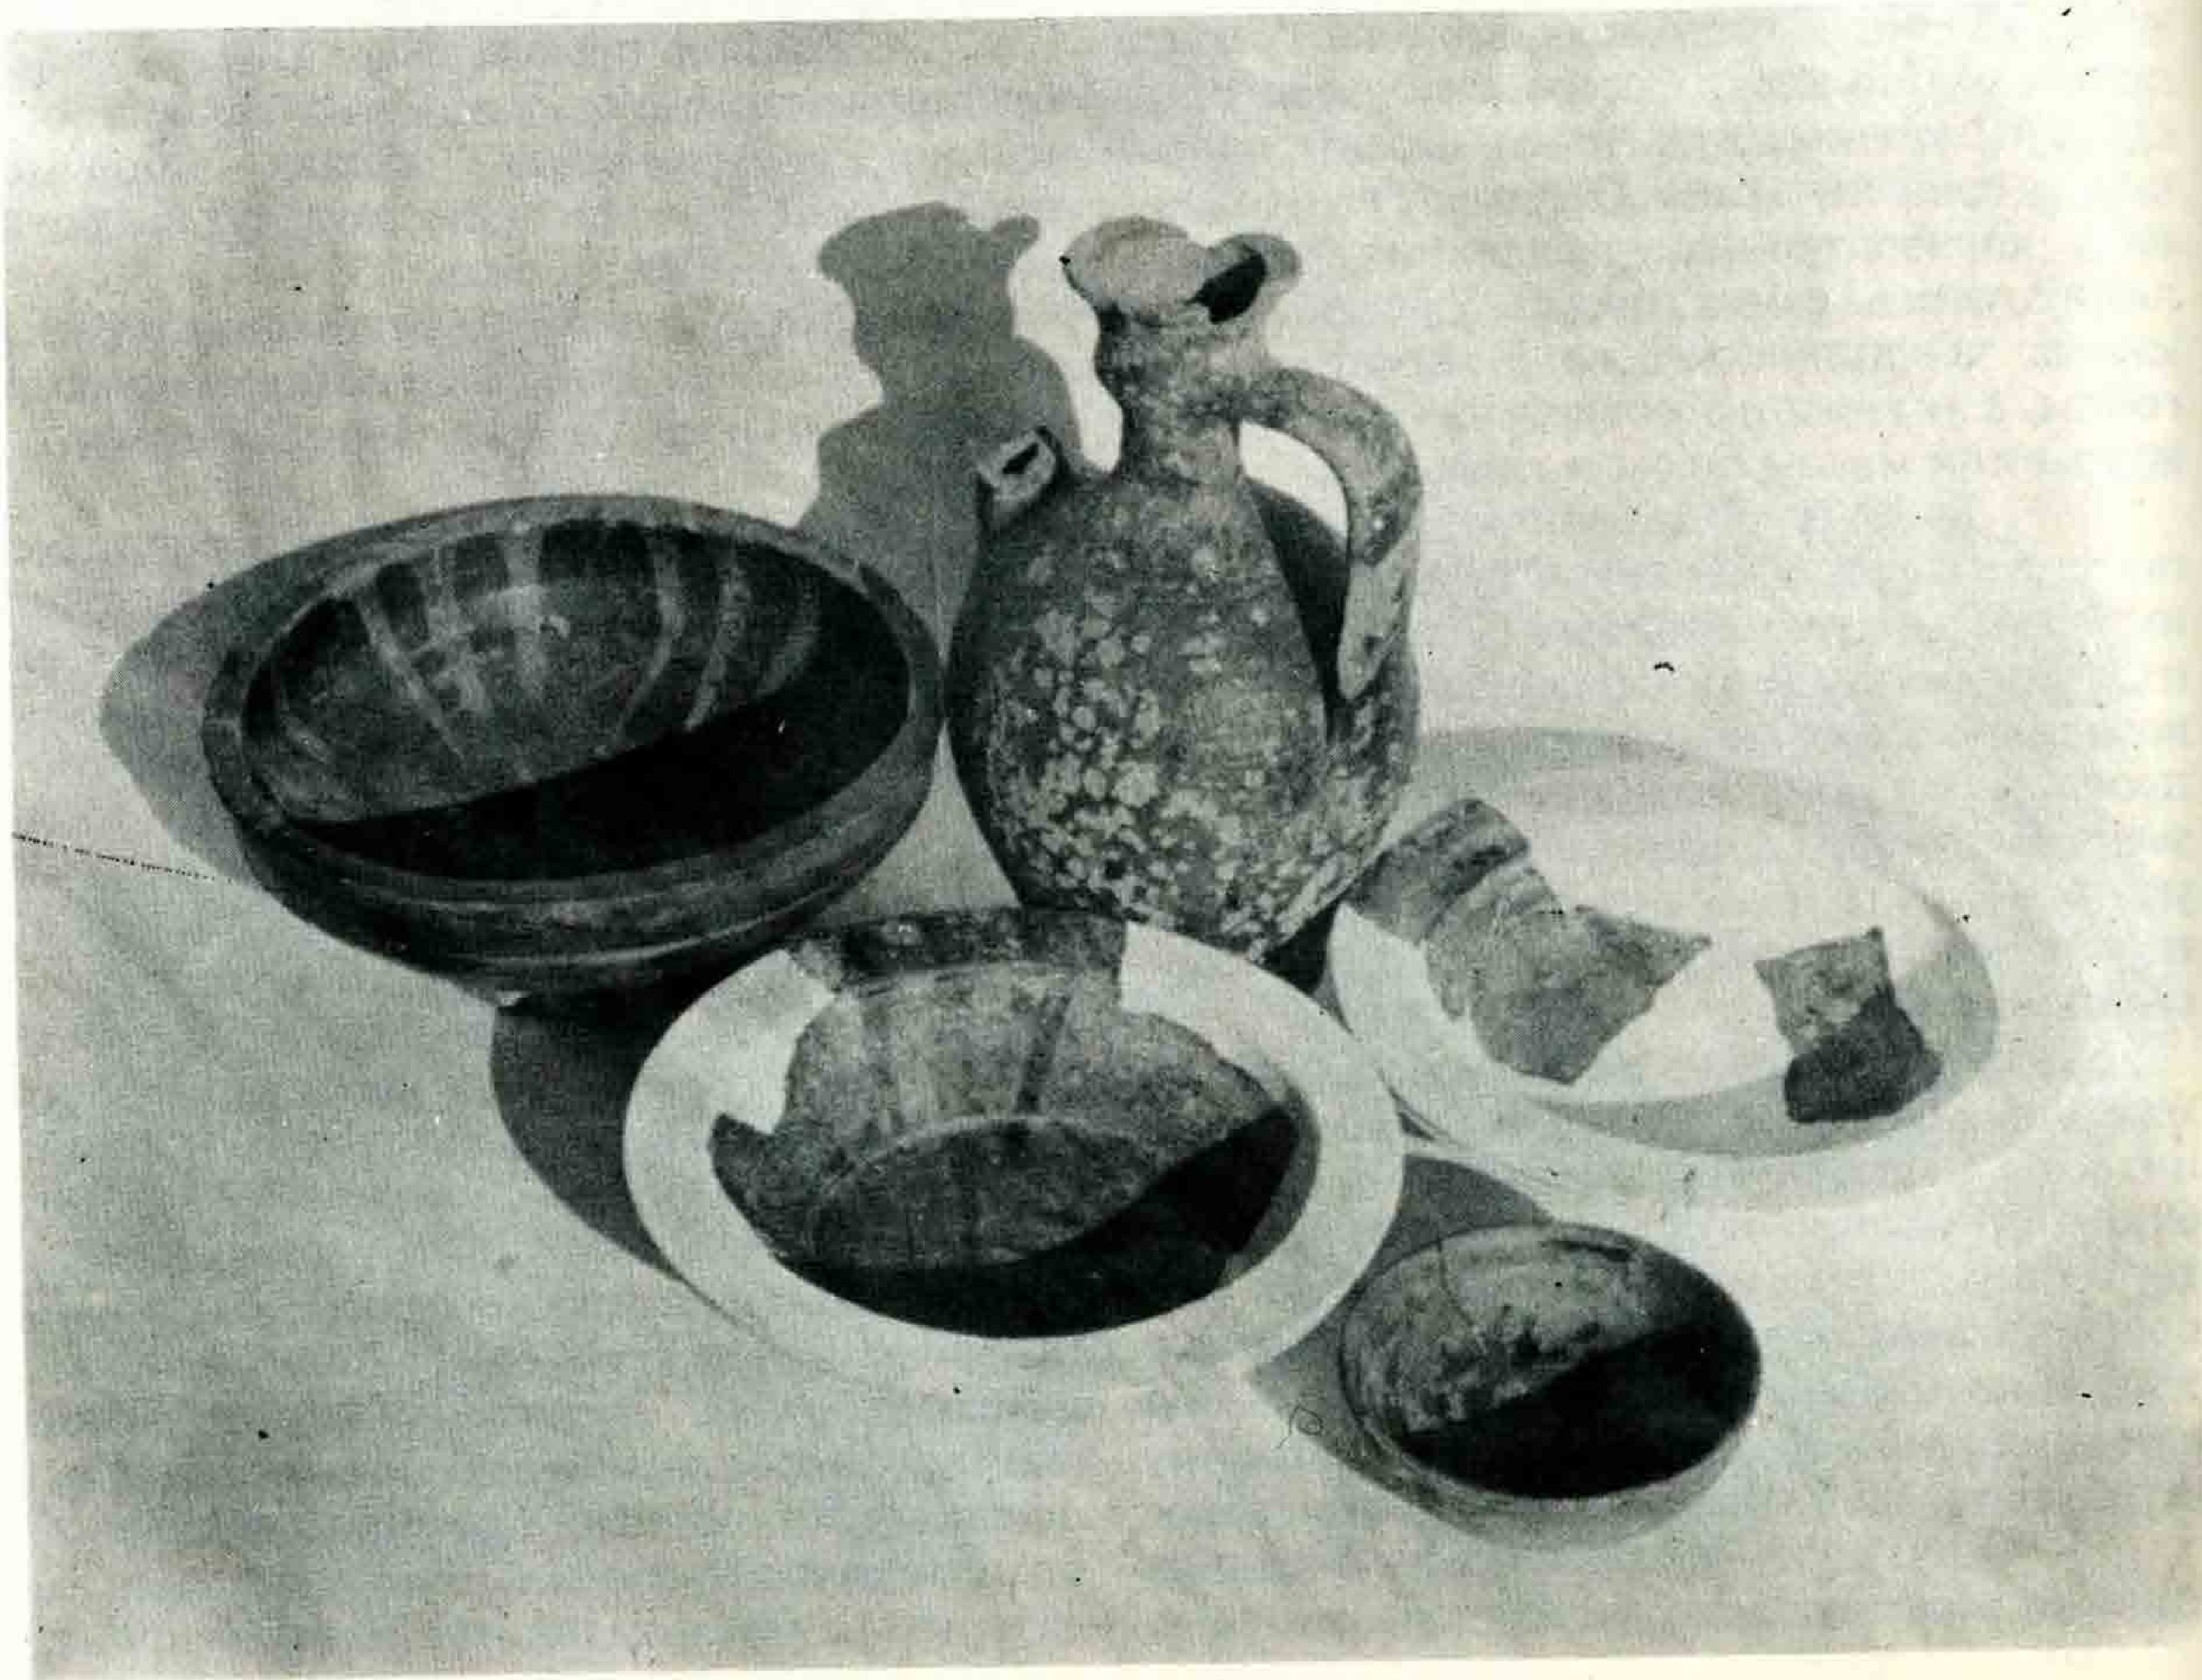
Трпезни судови, XV–XVI век

Важно је напоменути да су скоро сви керамички производи који припадају групи трпезне керамике откривени током радова на стамбеном платоу у јужном и источном сектору комплекса, као и то да су на свим приметцима јасно видљиви трагови високе температуре којој су били изложени у време разарања манастира.

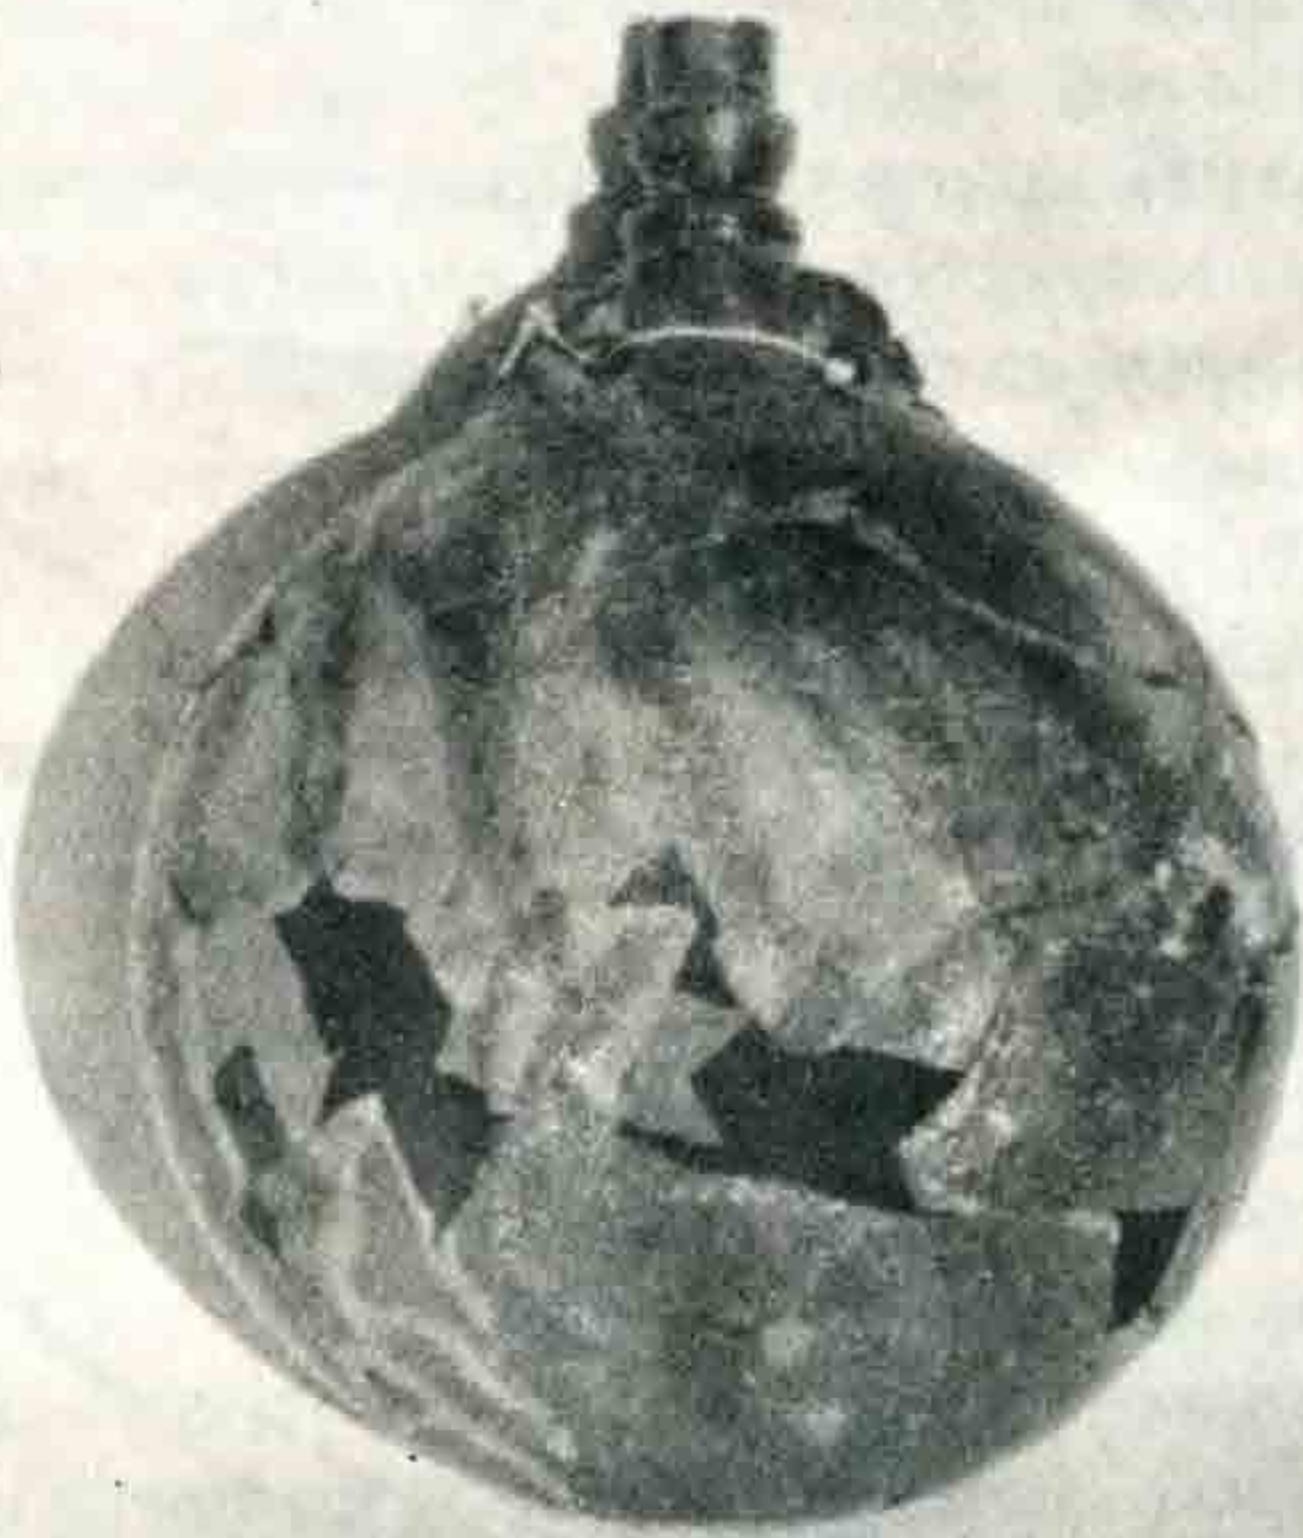
Буклија, XV–XVI век

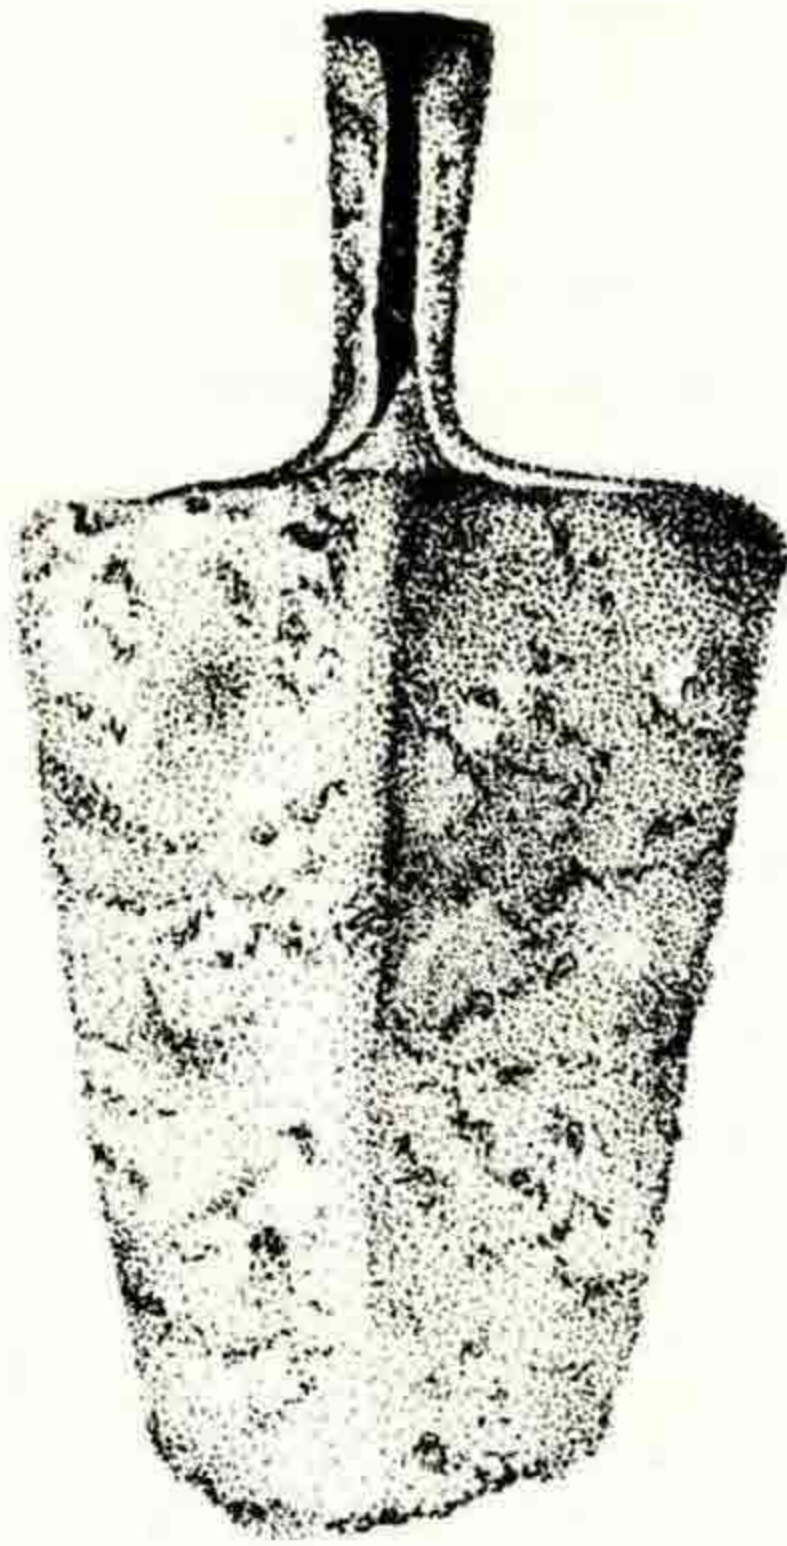
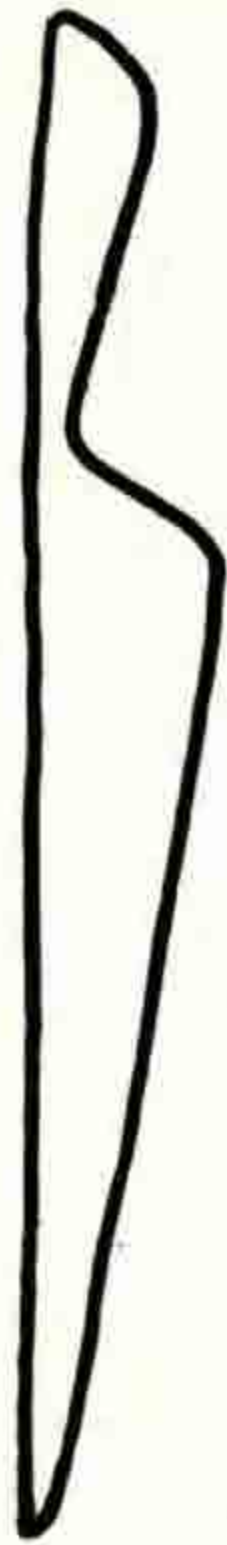
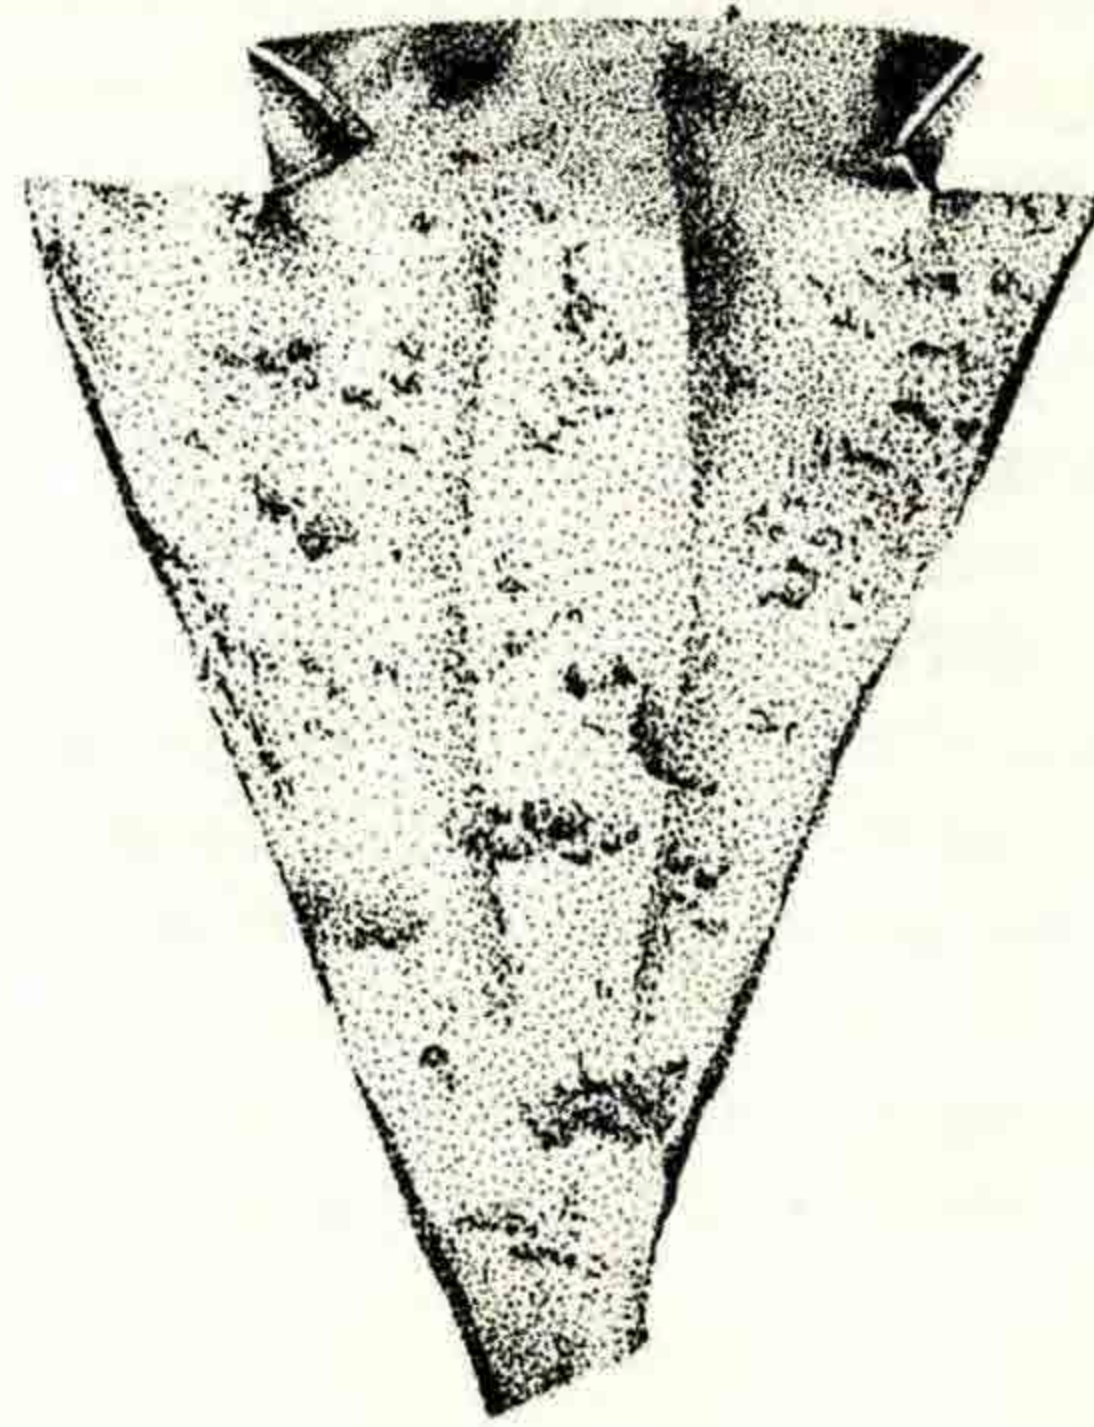
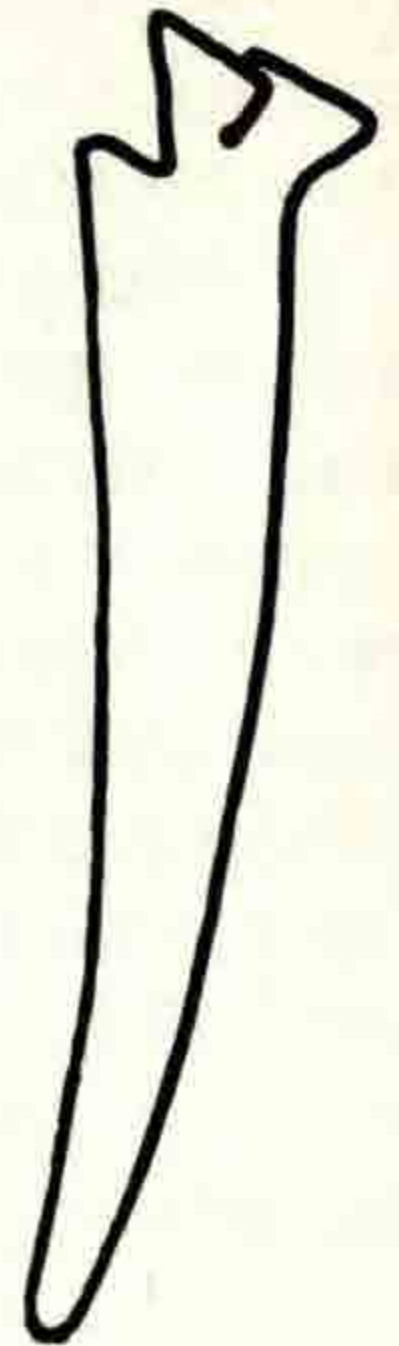
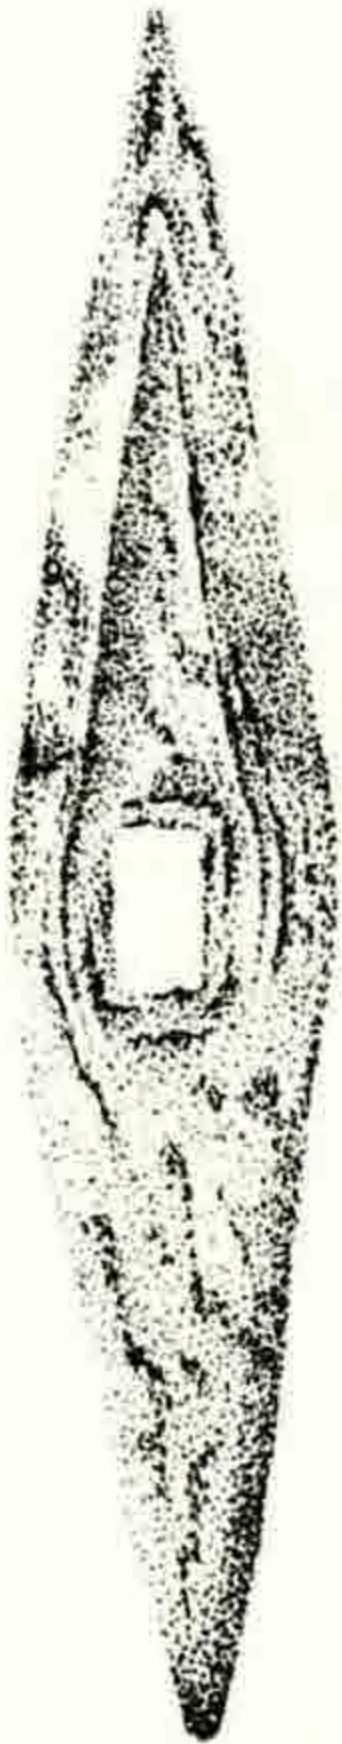
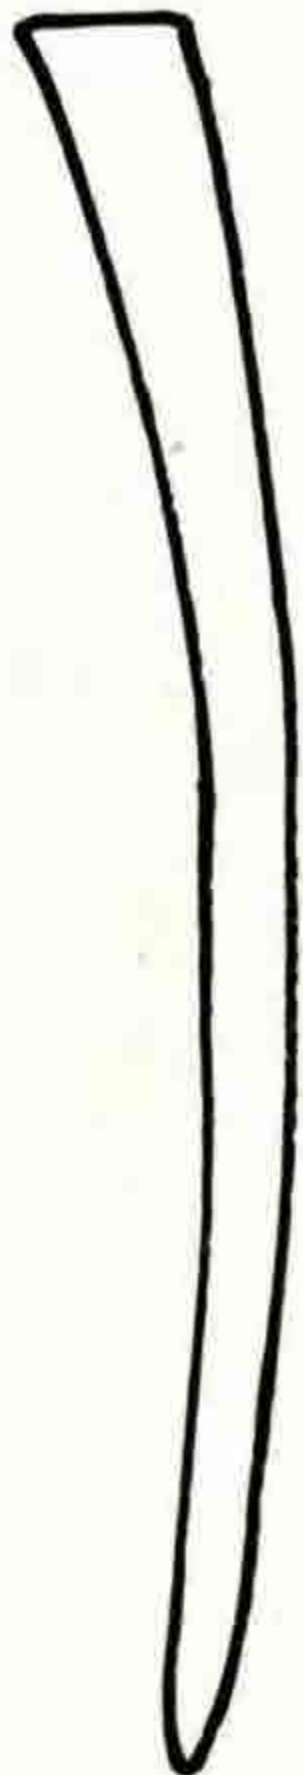
Пољопривредно оруђе, XV-XV век

У налазу више десетина алатки најбоље је очуван један примерак раоника или лемеша троугаоног облика, димензија 39 x 27 цм. На основу његове очуваности може се претпоставити да практично није био употребљаван. Вероватно да је ова алатка израђена у

ковачници манастира. По свом изгледу овај примерак представља крајњу варијанту у развоју раоника у Средњем веку.
