**МАРИН БРМБОЛИЋ**

**МАНАСТИР НАМАСИЈА**

## МАНАСТИР НАМАСИЈА

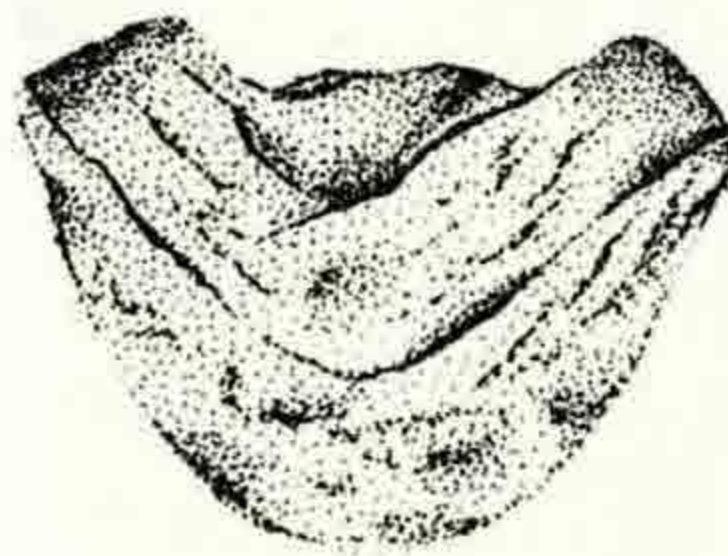
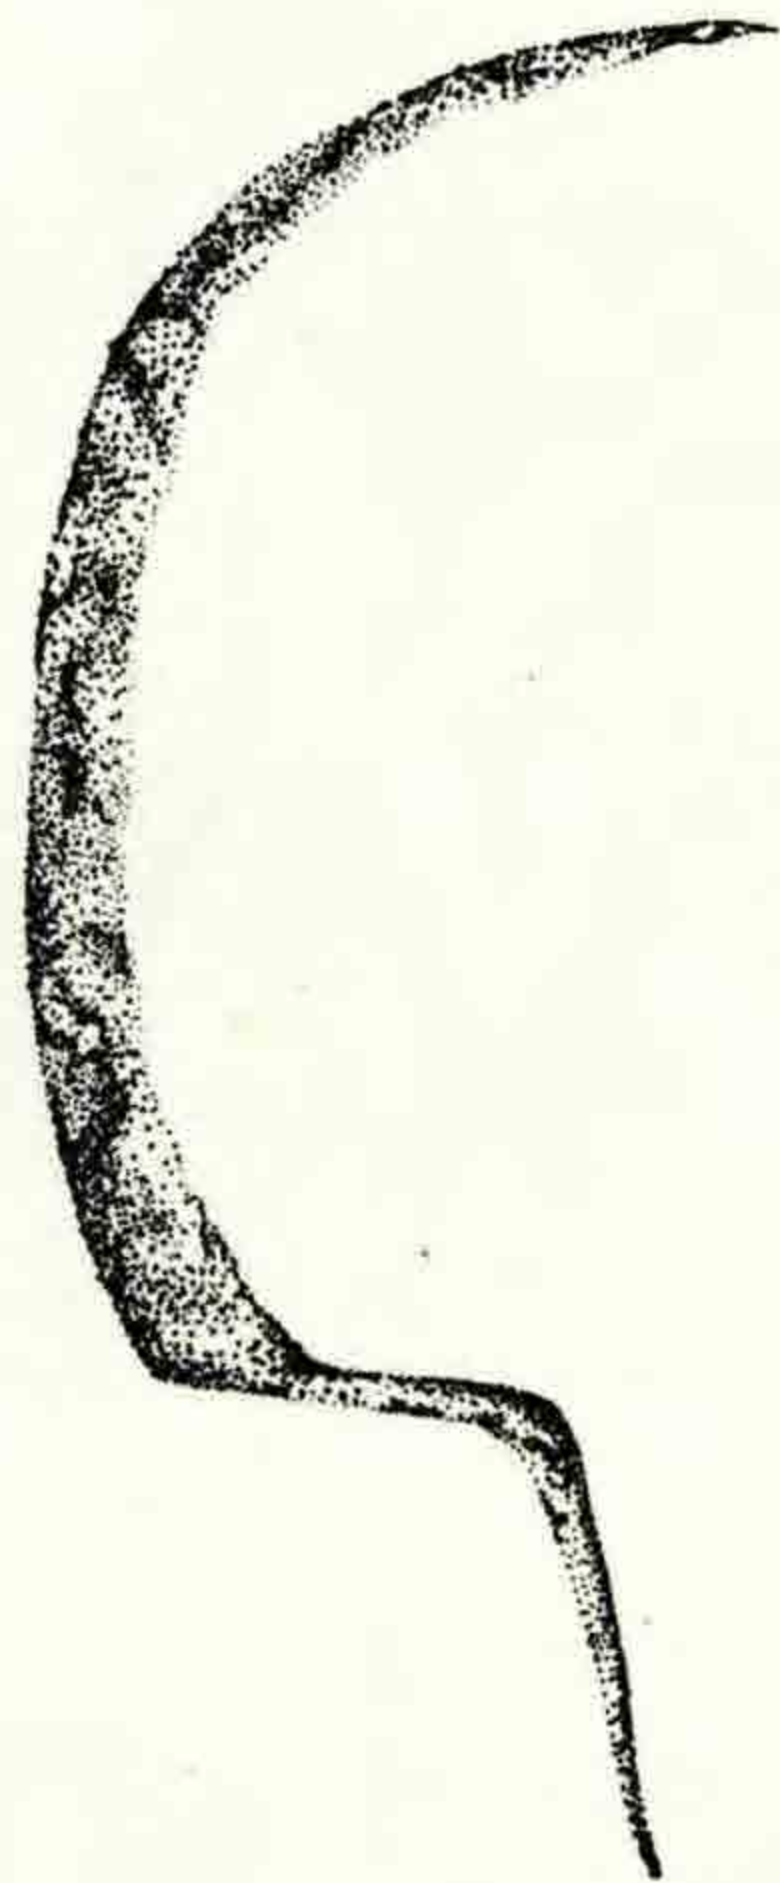
Пољопривредно оруђе, XV-XV век

Од пољопривредних алатки откривени су: раоник или лемеш, будак, ашов, срп и мотика.

У налазу више десетина алатки најбоље је очуван један примерак раоника или лемеша троугаоног облика, димензија 39 x 27 цм. На основу његове очуваности може се претпоставити да практично није био употребљаван. Вероватно да је ова алатка израђена у

ковачници манастира. По свом изгледу овај примерак представља крајњу варијанту у развоју раоника у Средњем веку.

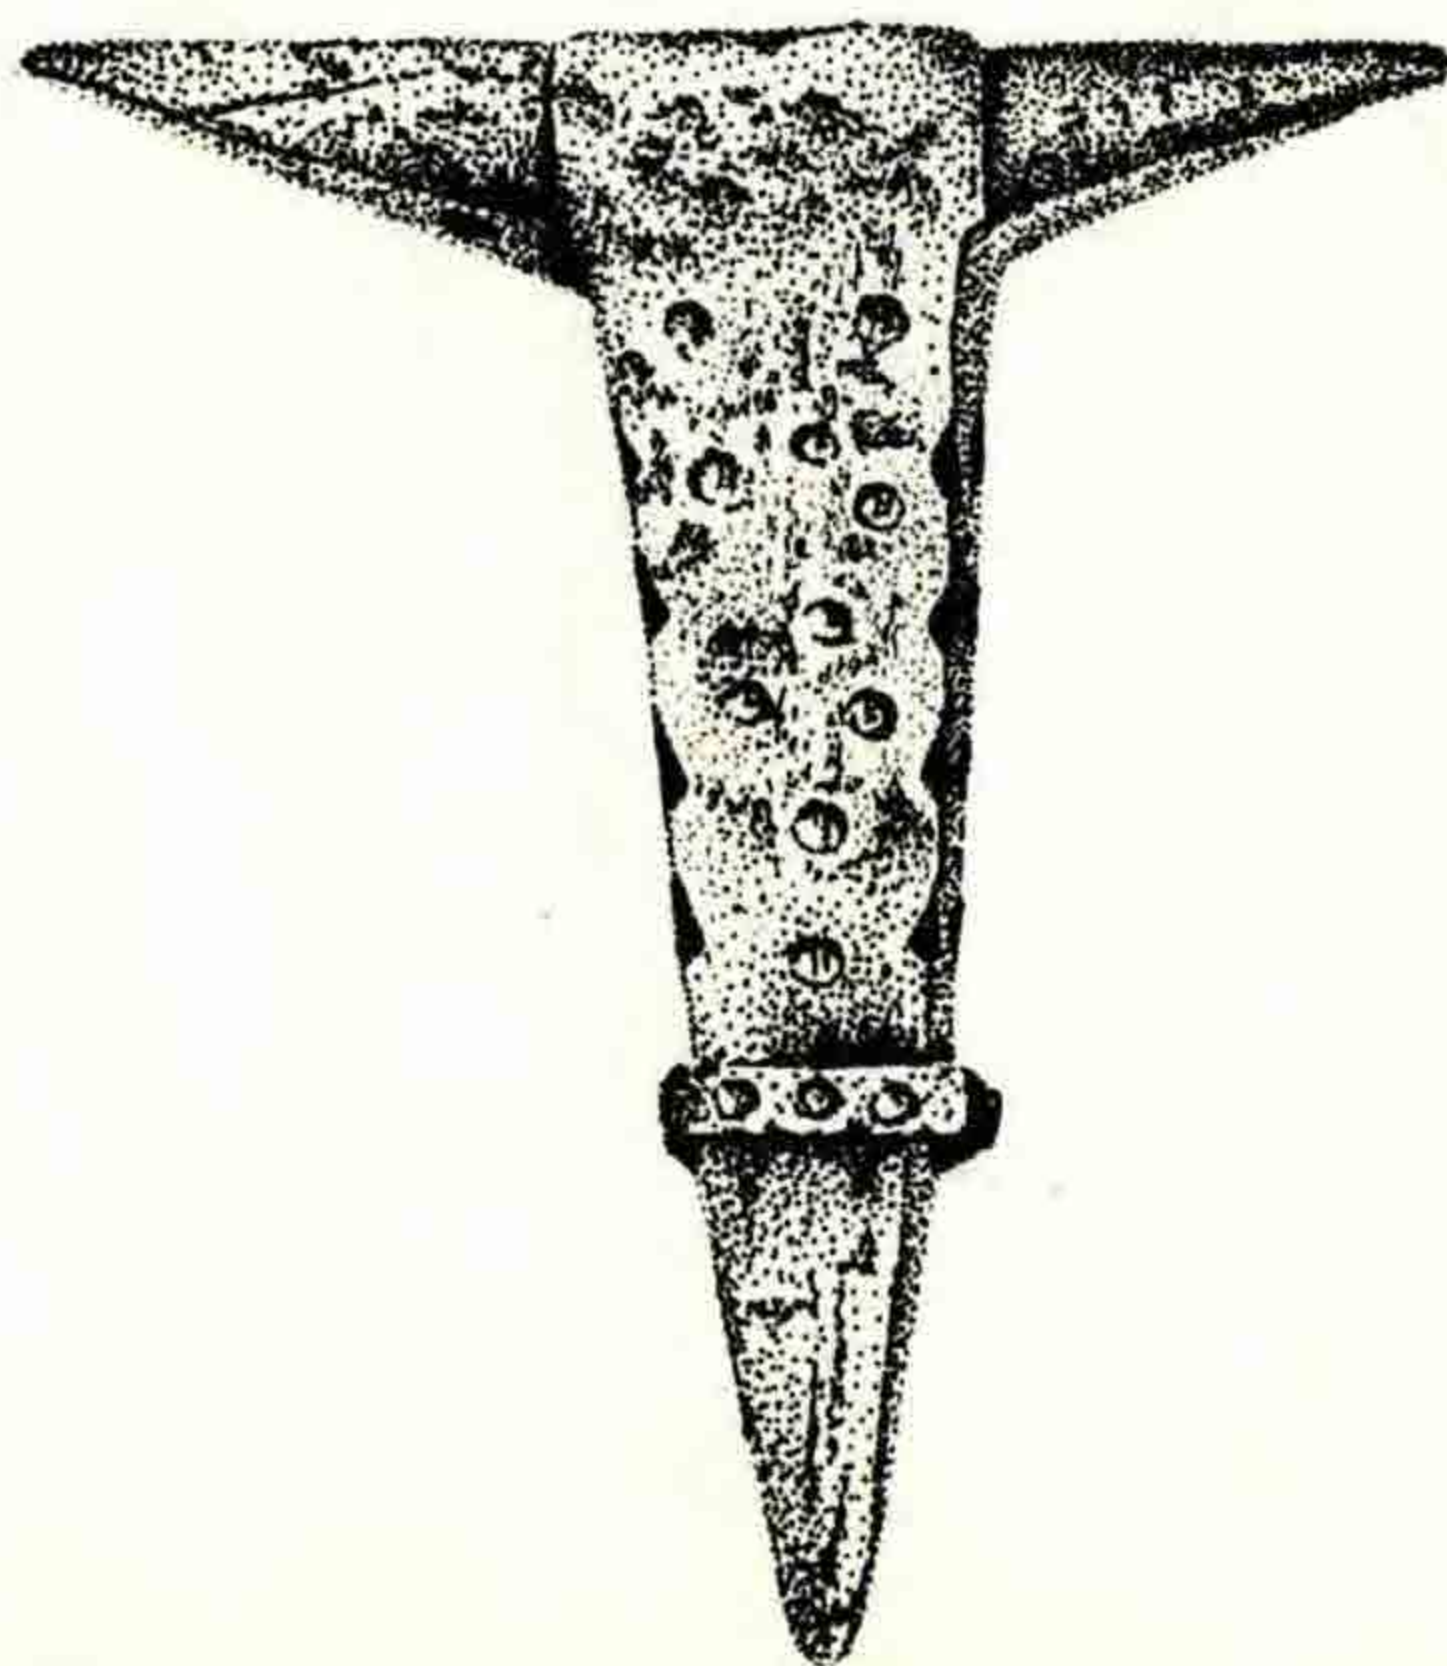
Наковањ, XV-XVI век

Од алатки које су употребљаване у ковачком занату откривени су различити типови чекића и један наковањ мањих димензија. Чекићи су приближно истих димензија 15 x 2 цм и 12 x 2 цм, а међусобно се разликују само по облику, тако да можемо извојити два типа. Првом типу припада чекић благо лучно повијеног тела, са равним хоризонталним сечивима на крајевима и кружним отвором за усађивање држаље. Другом типу припада чекић масивног тела и изразито лу-

чно повијене горње површине. Крајеви се завршавају равним, хоризонталним сечивима, а на средини је правоугаони отвор за усађивање држаље. Горња површина код овог типа орнаментисана је дуж ивица косим дубоким урезима. Наковањ има облик слова „Т“ са оштрим врхом на крају тела који је служио за усађивање у дрвено постоље. По бочним површинама орнаментисан је шрафираним кружним печатима, а дуж ивица дубоким урезима. На основу димензија и облика чекића и наковања сматрамо да су они употребљавани за израду мањих, финијих предмета од метала.

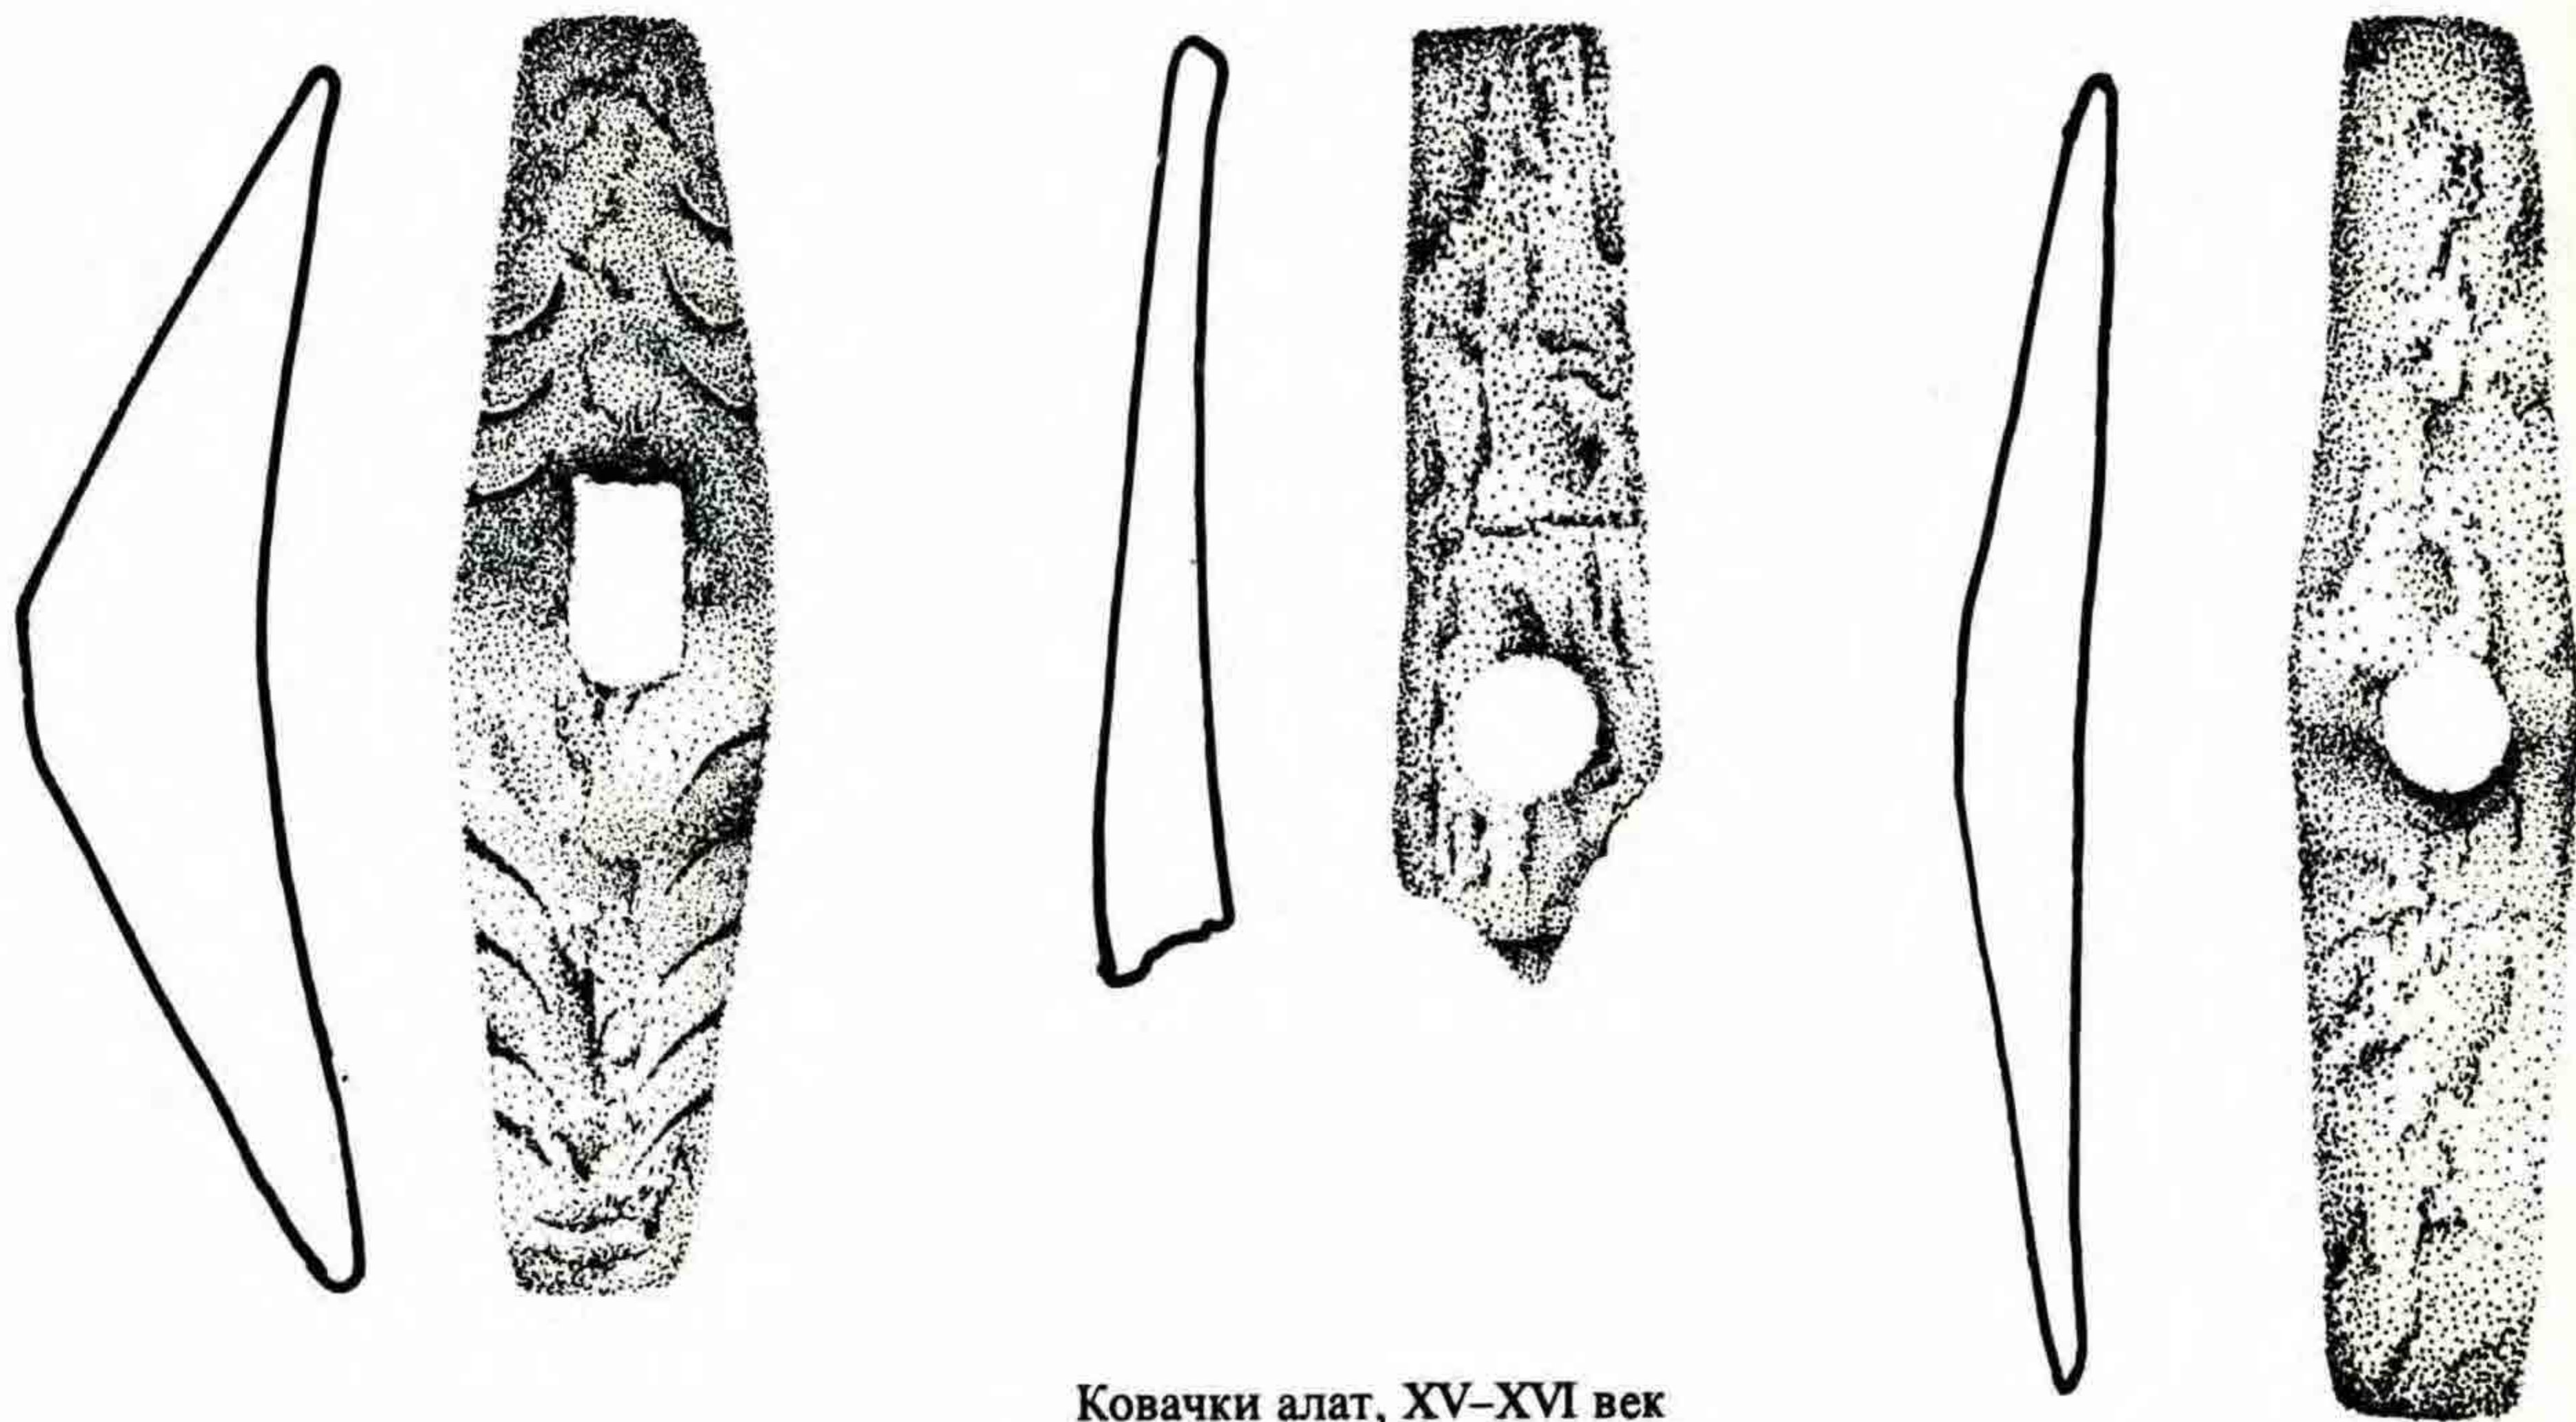
Ковачки алат, XV-XVI век

Од осталих налаза издвајамо добро очувани примерак мистрије, малих димензија, специјалне намене. Њен профилисани део, листоликог облика, упућује да је употребљавана у далеко лакшим и финијим пословима. Сматрамо да је коришћена за наношење фреско малтера на зидне површине.

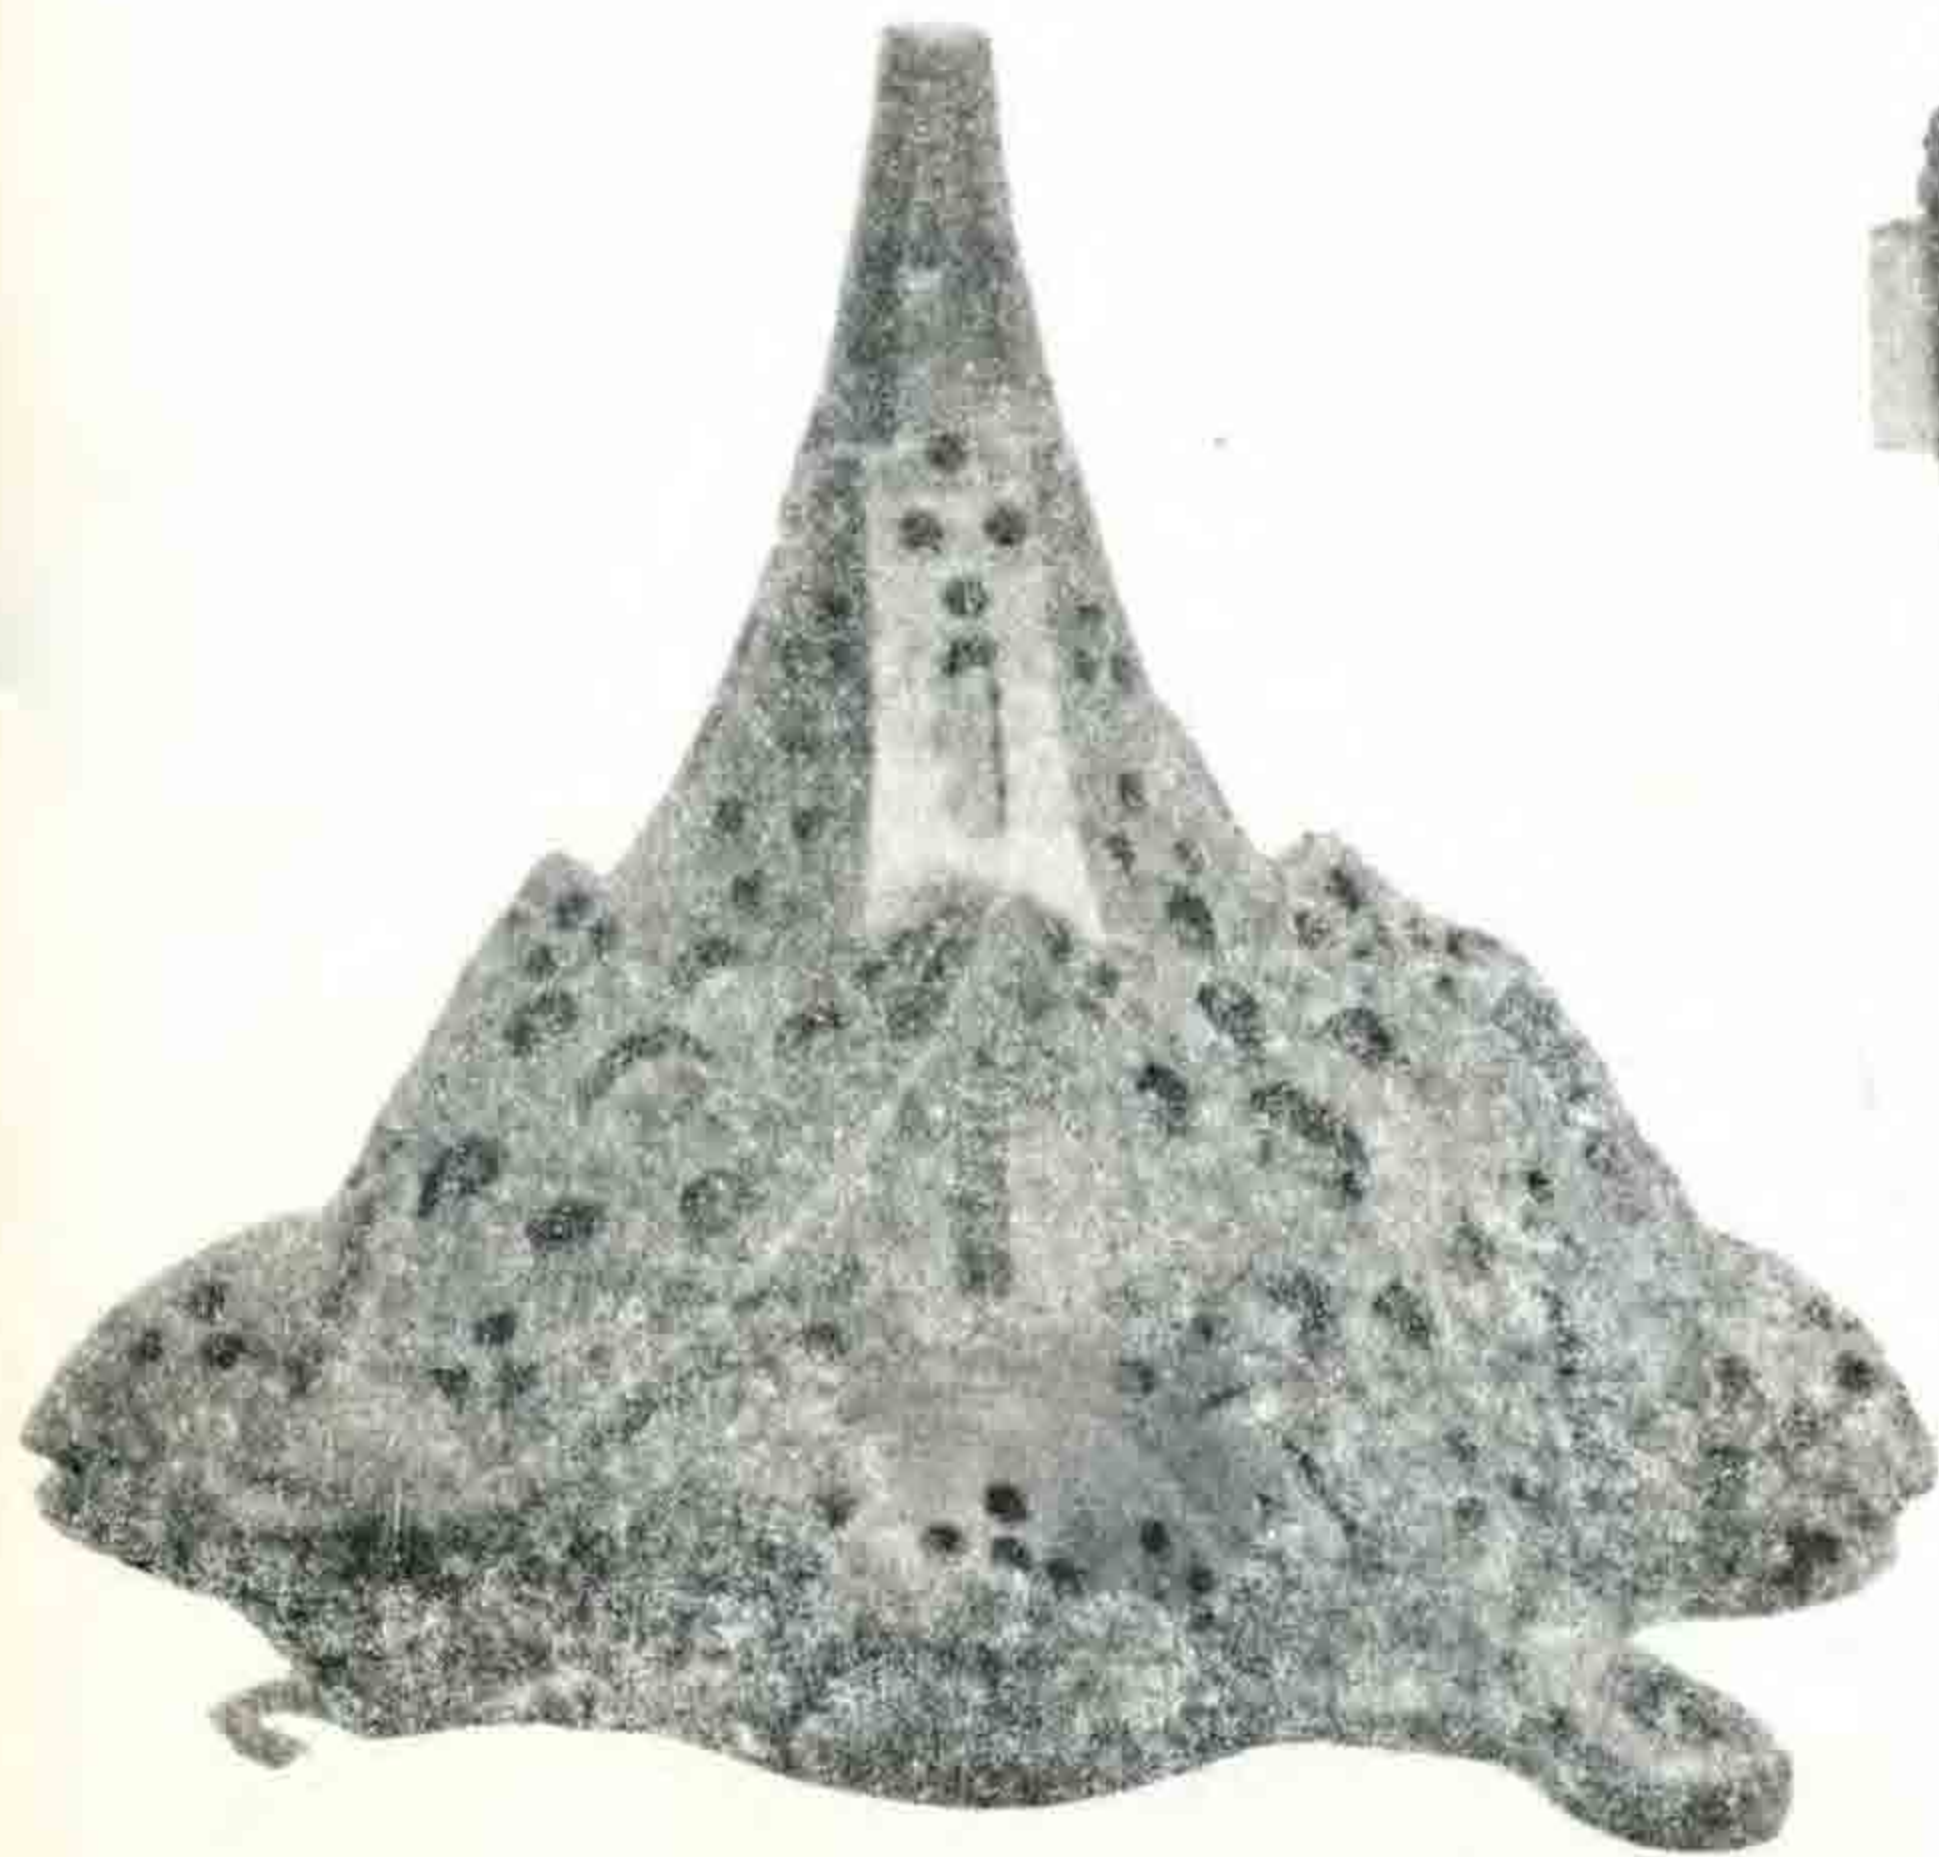
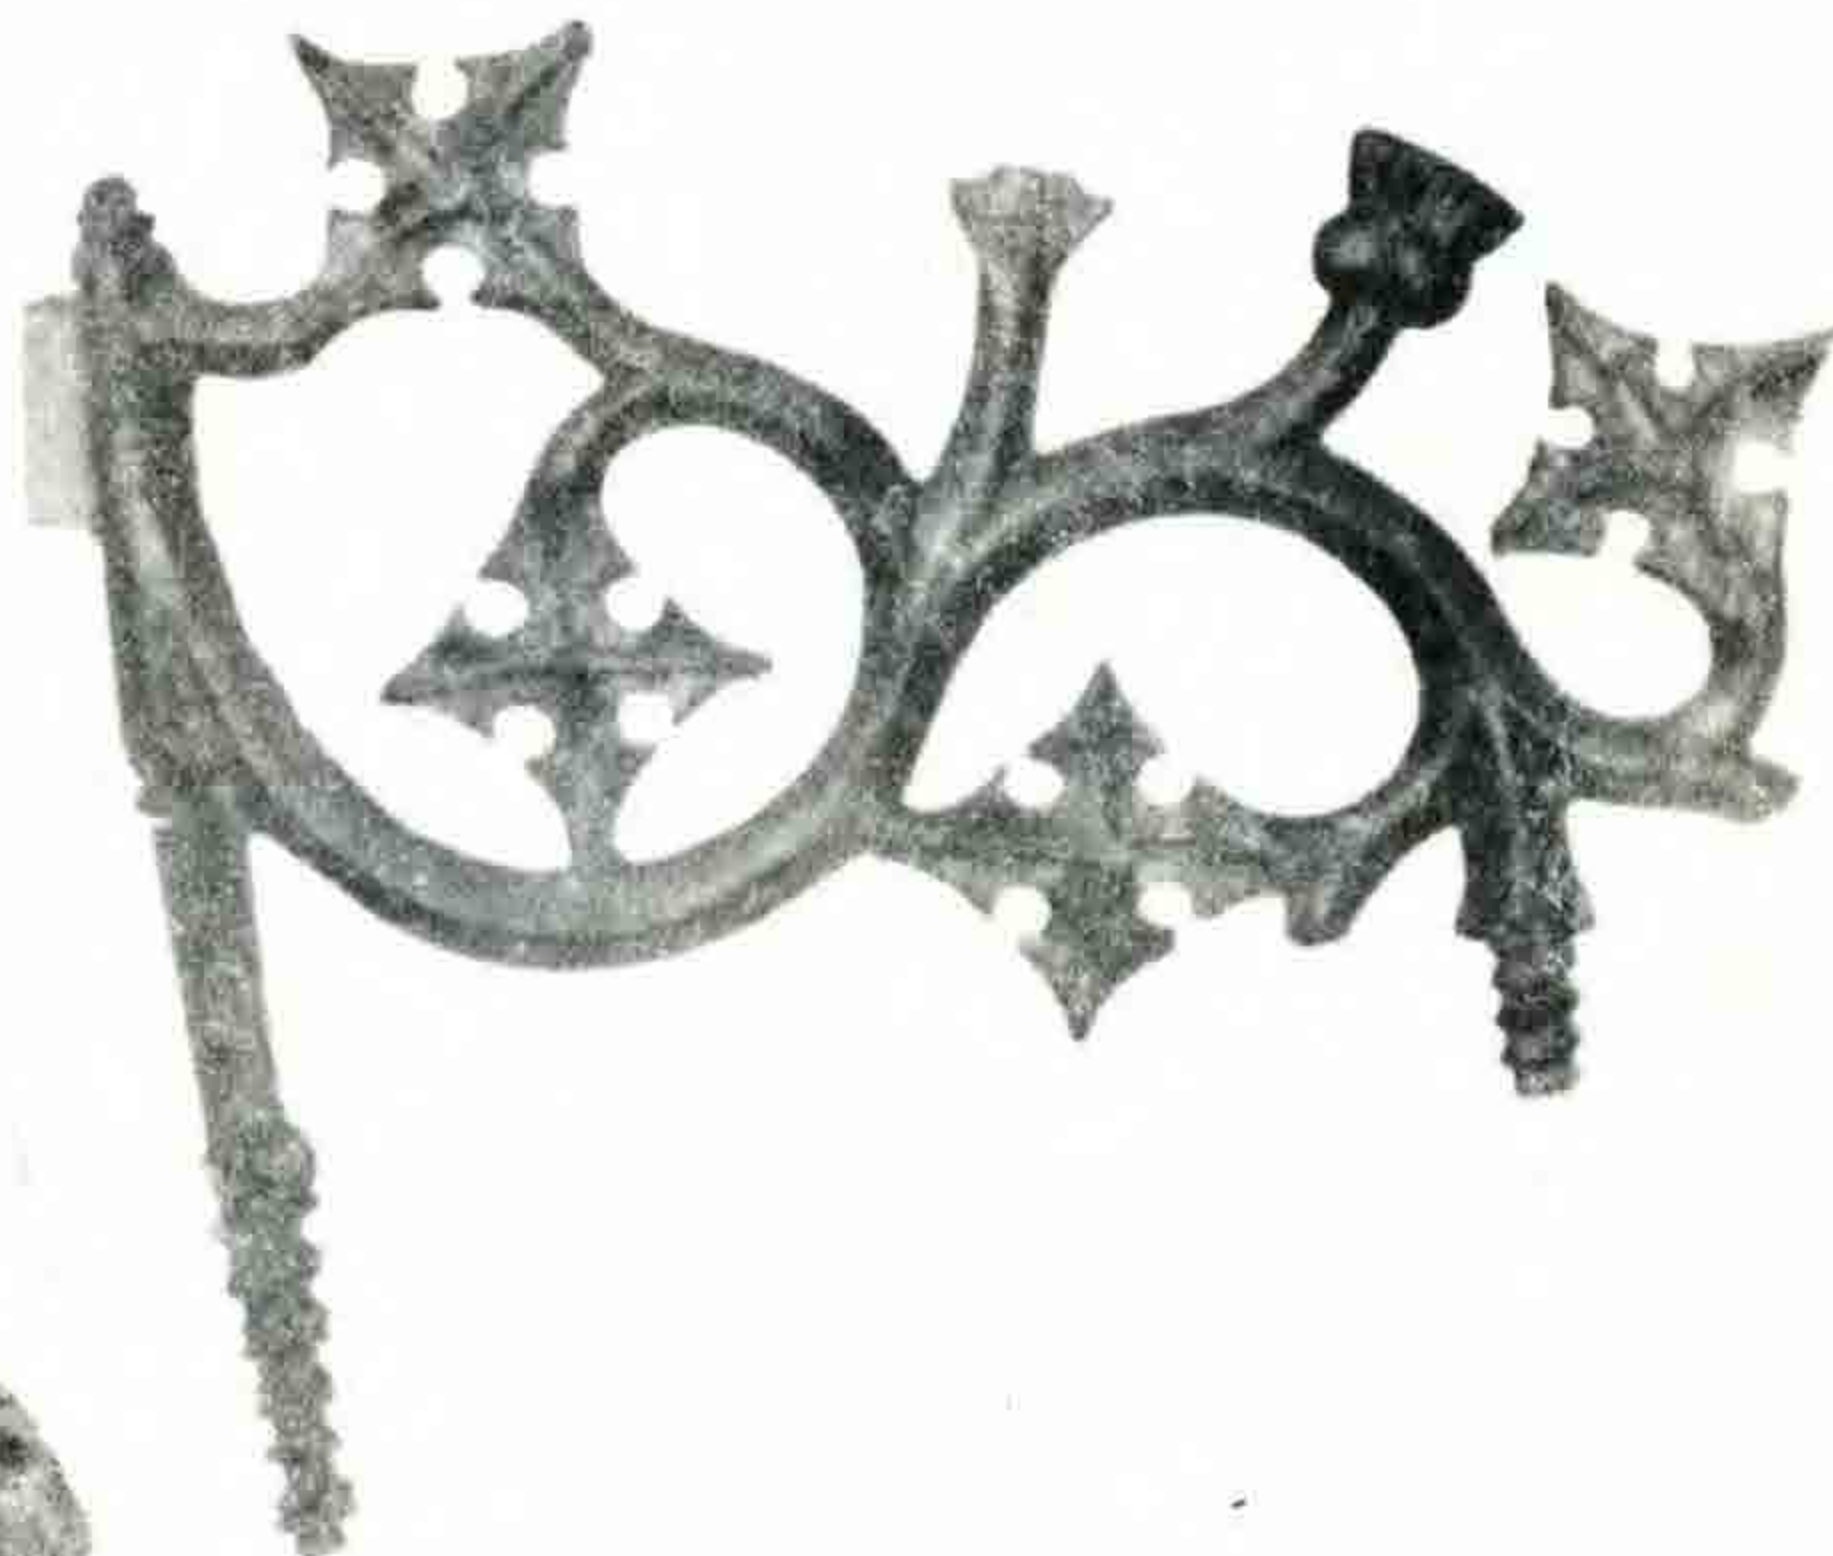
Део кадионице, и полијелеја, XV век

Сем делова полијелеја од ливене бронзе, откривени су делови још једног мањих димензија који је израђен од бакарног лима. Полијелеј је формиран од три обруча различите ширине и пречника (30, 20 и 8 цм). Обручи су постављени један изнад другог, тако да се свећњак сужава према врху. Спојени су међусобно уским тракама које по ивицама целом дужином имају кружне отворе. У средишњем делу најшире траке налази се низ кружних отвора за које су биле причвршћене гвоздене шипке савијене у облику слова „С“. На крају шипке налазе се тањираста

проширења са ваљкастим реципијентом у средишту у који је усађивана воштана свећа. Обручи су орнаментисани низом утиснутих кругова који су испуњени зракасто распоређеним кратким урезима. Најшири обруч орнаментисан је низом флоралних мотива који су распоређени дуж средишног дела. Израђени су у техници урезивања.

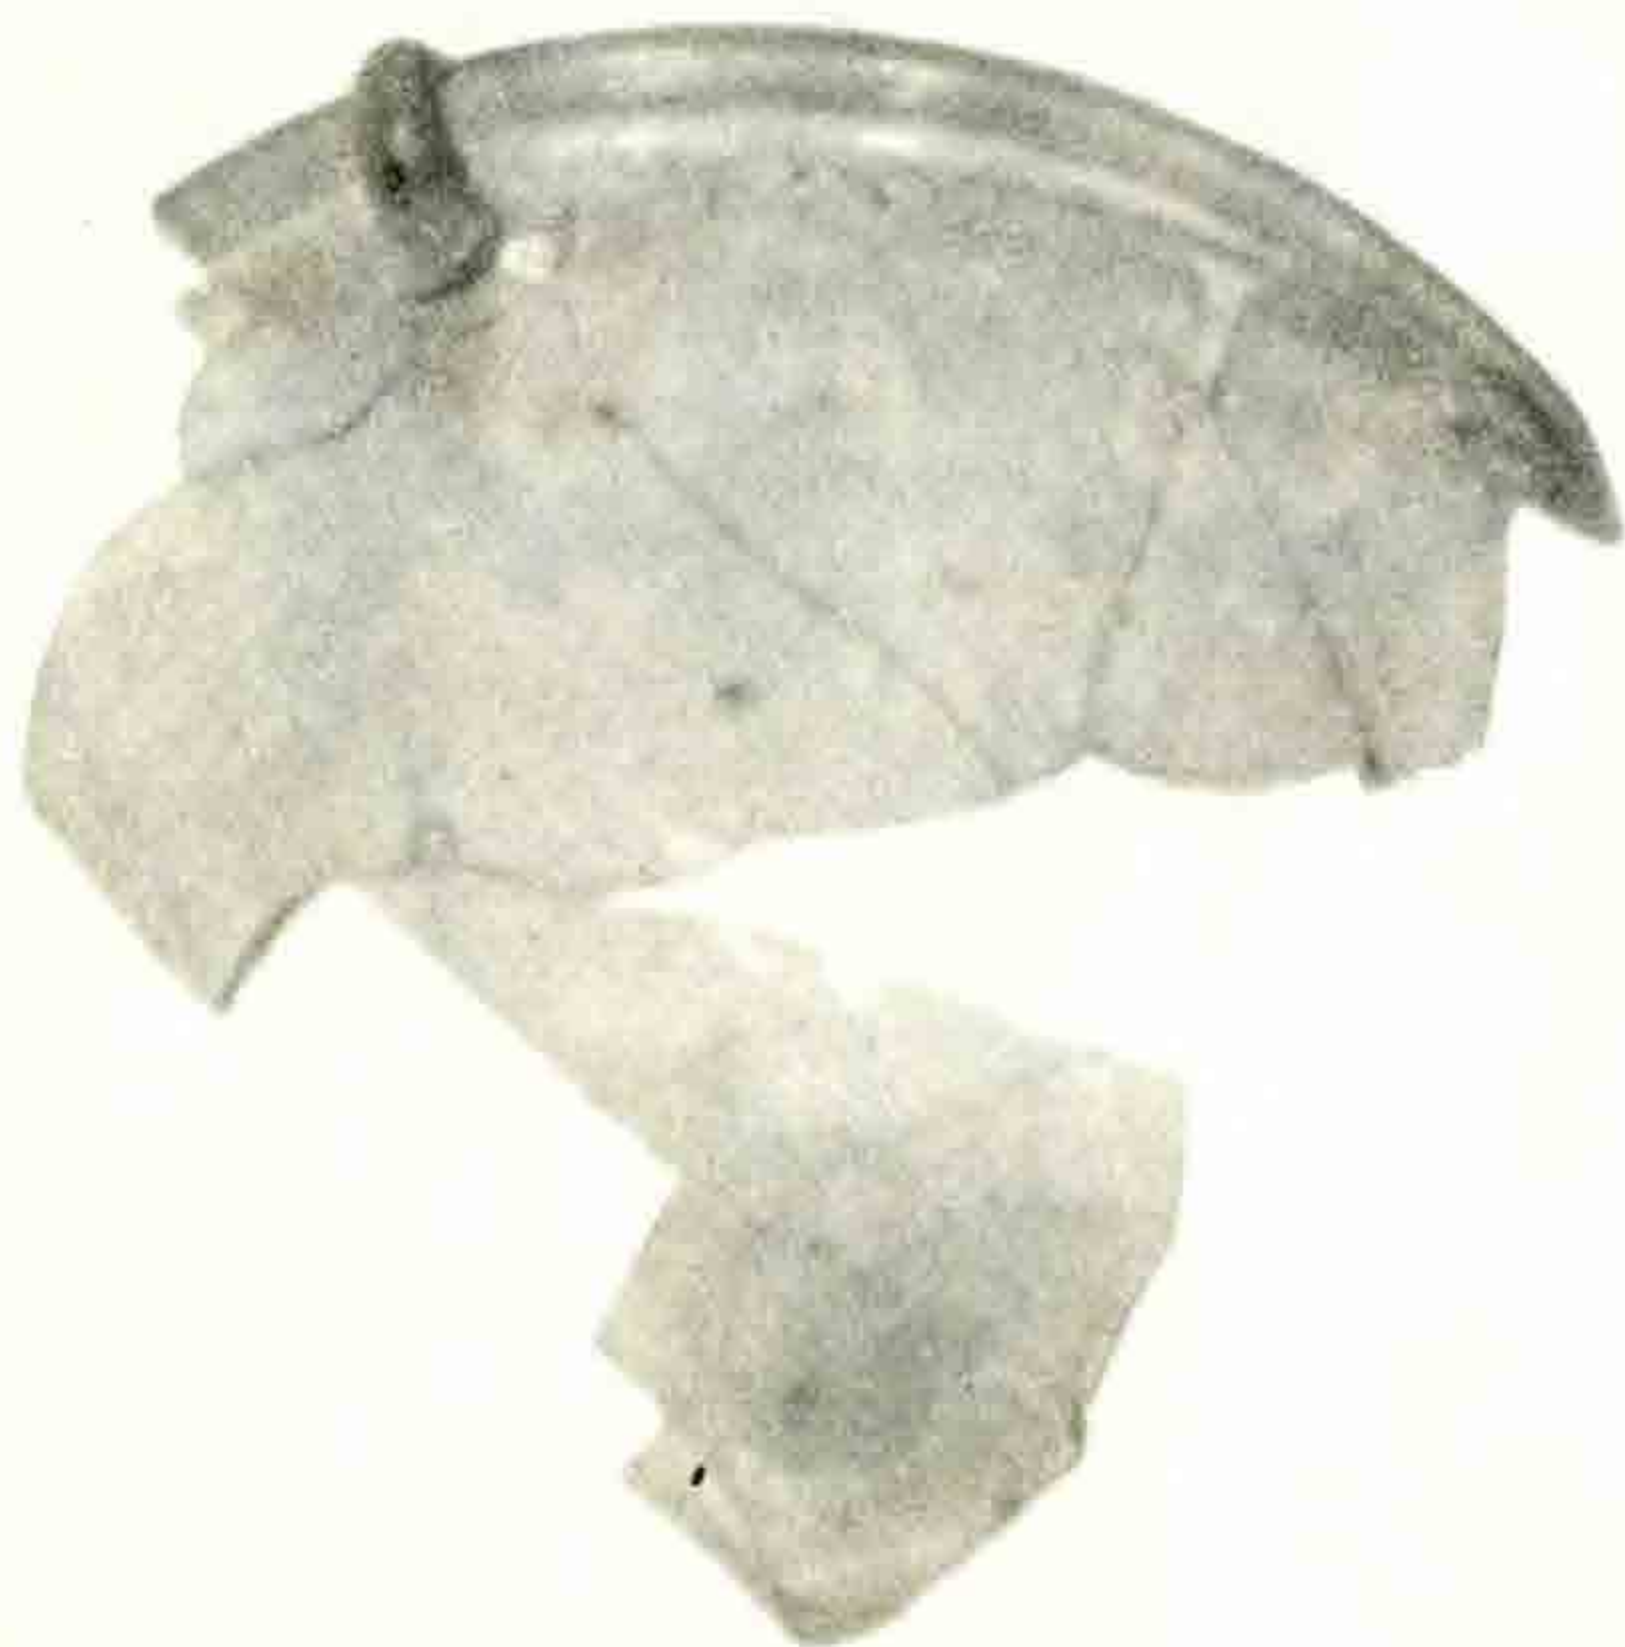
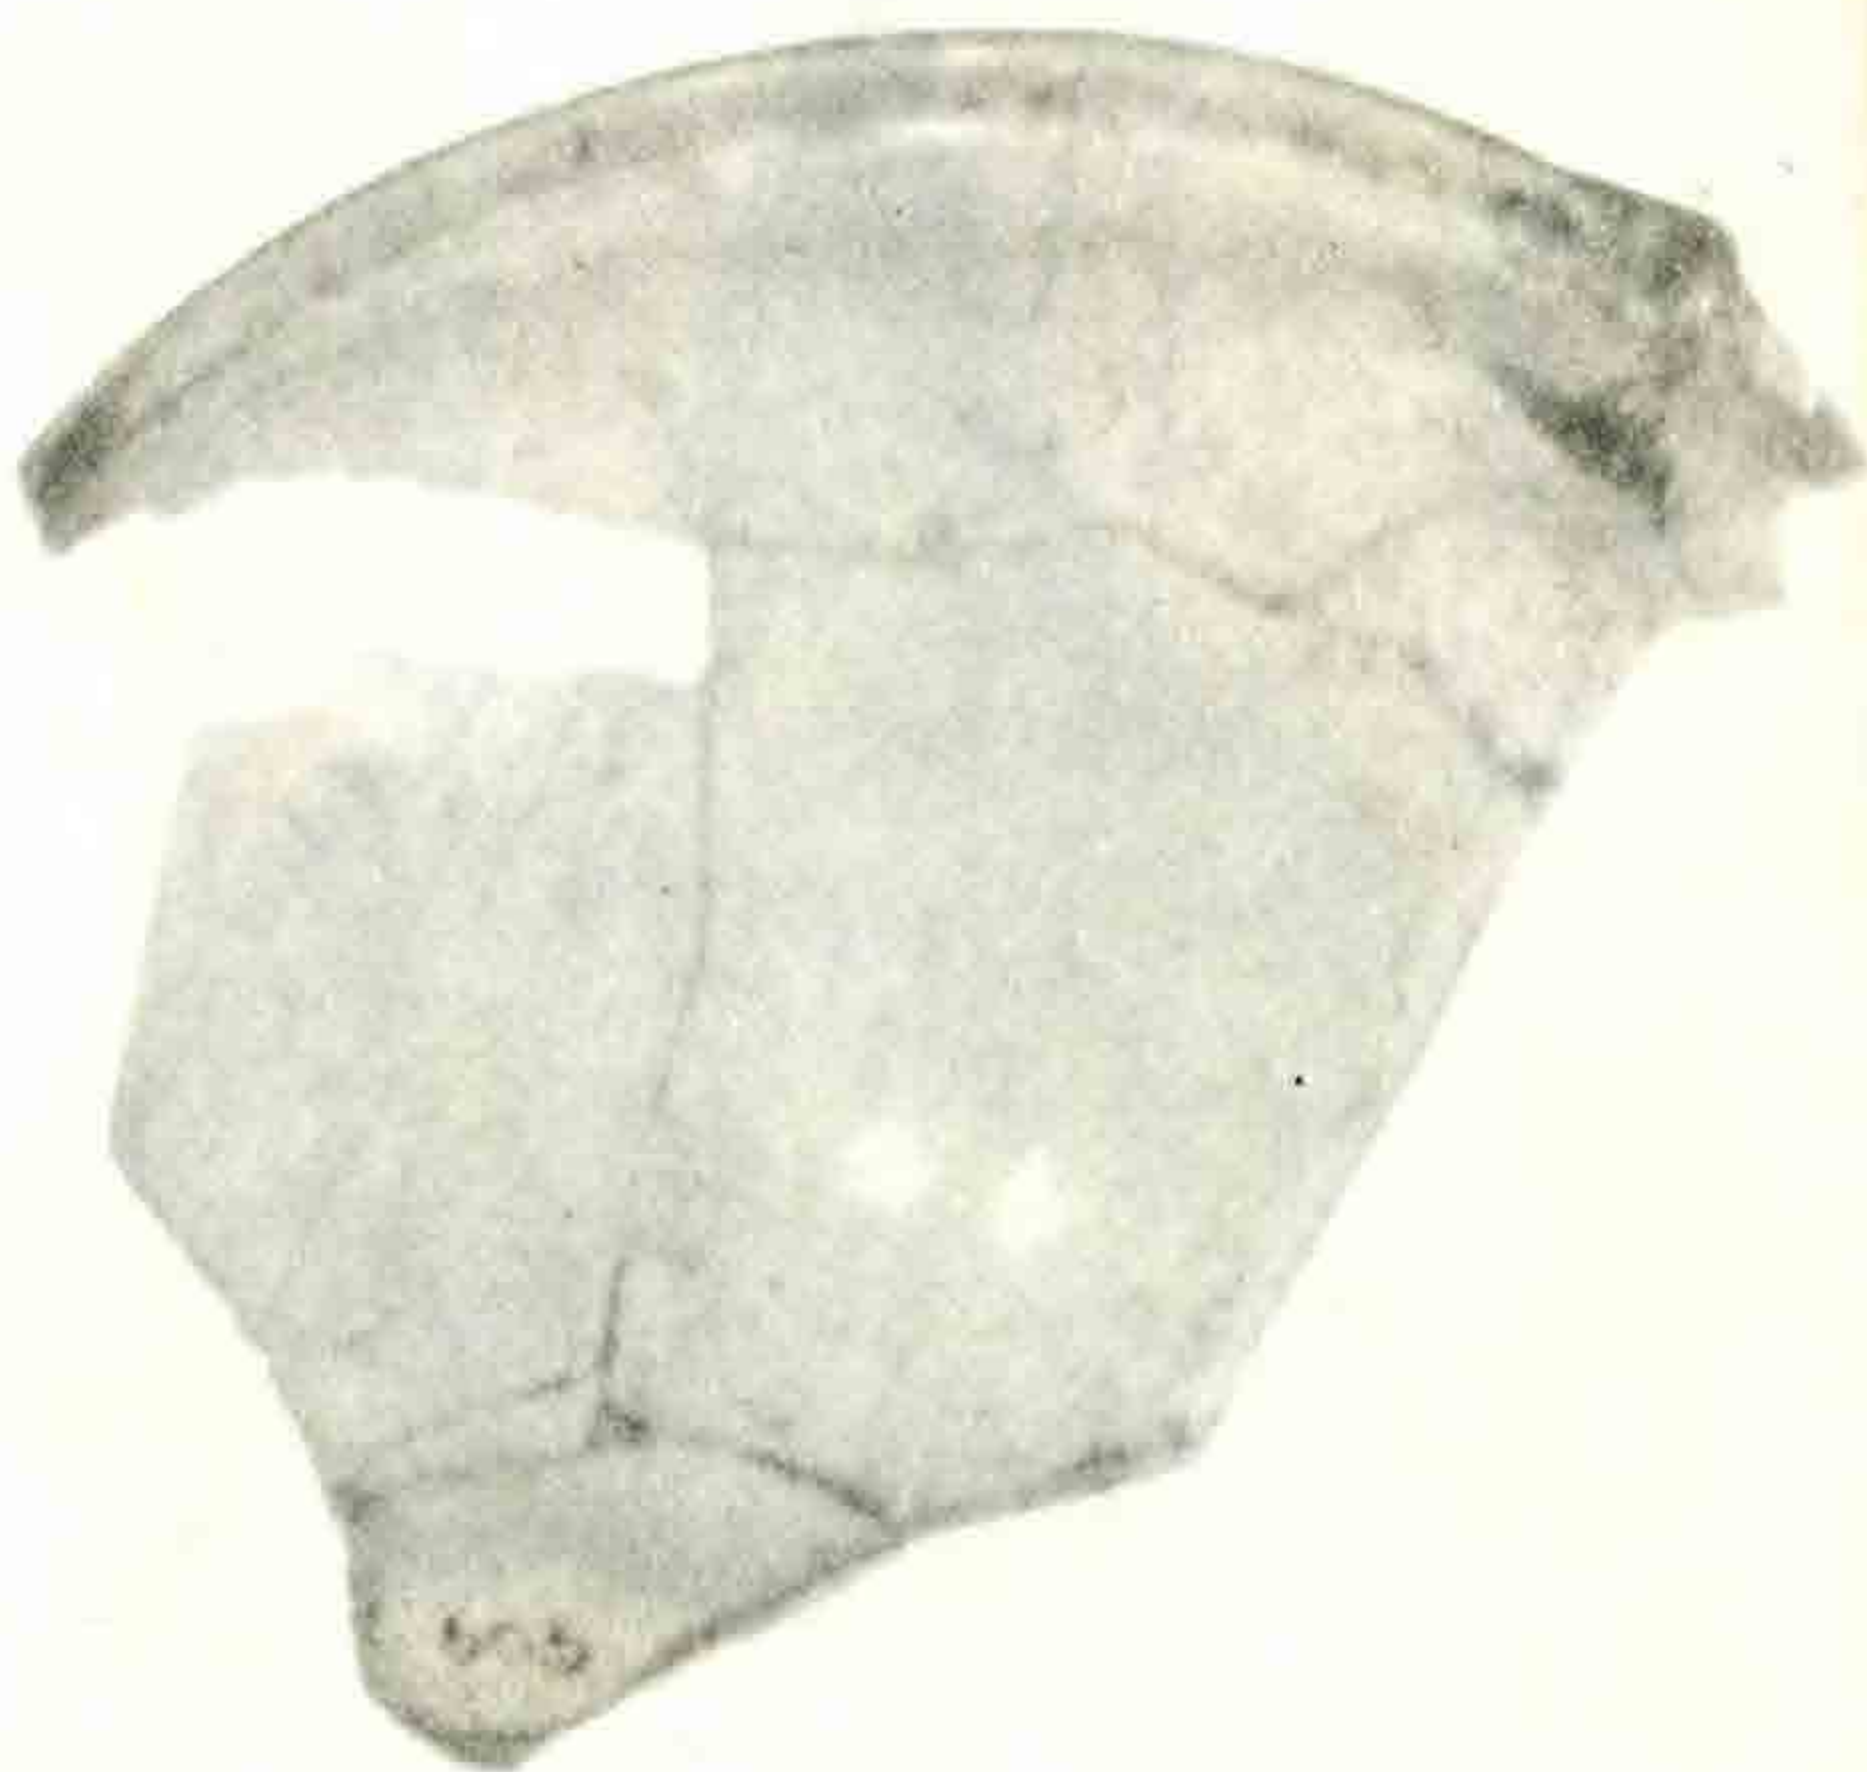
Делови кандила, стакло, XV век
