**МАРИН БРМБОЛИЋ**

**МАНАСТИР НАМАСИЈА**

## МАНАСТИР НАМАСИЈА

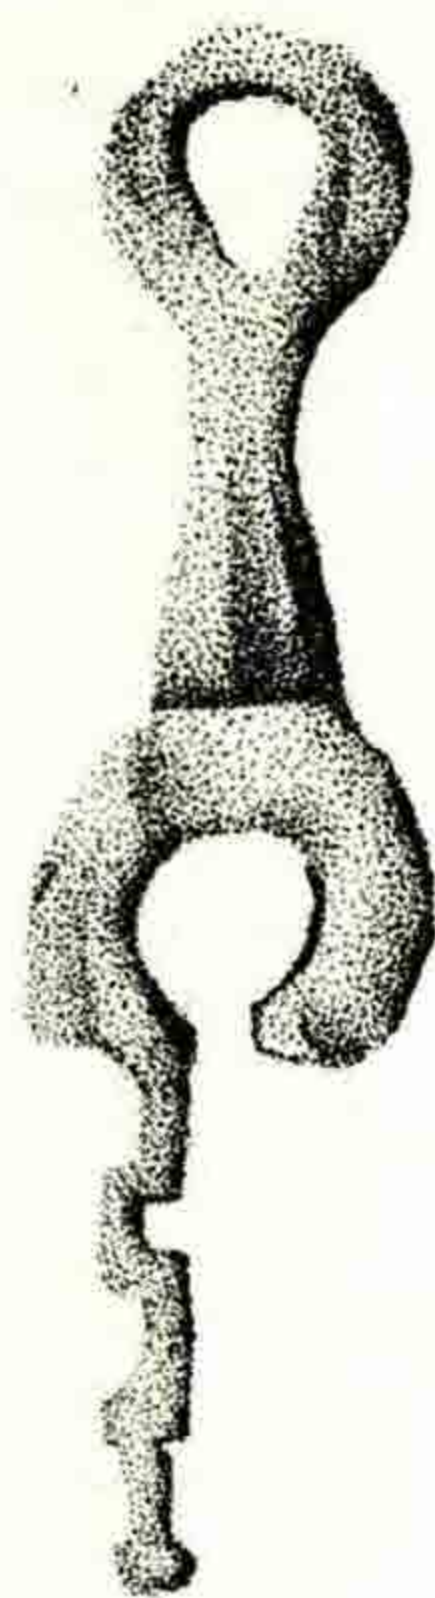
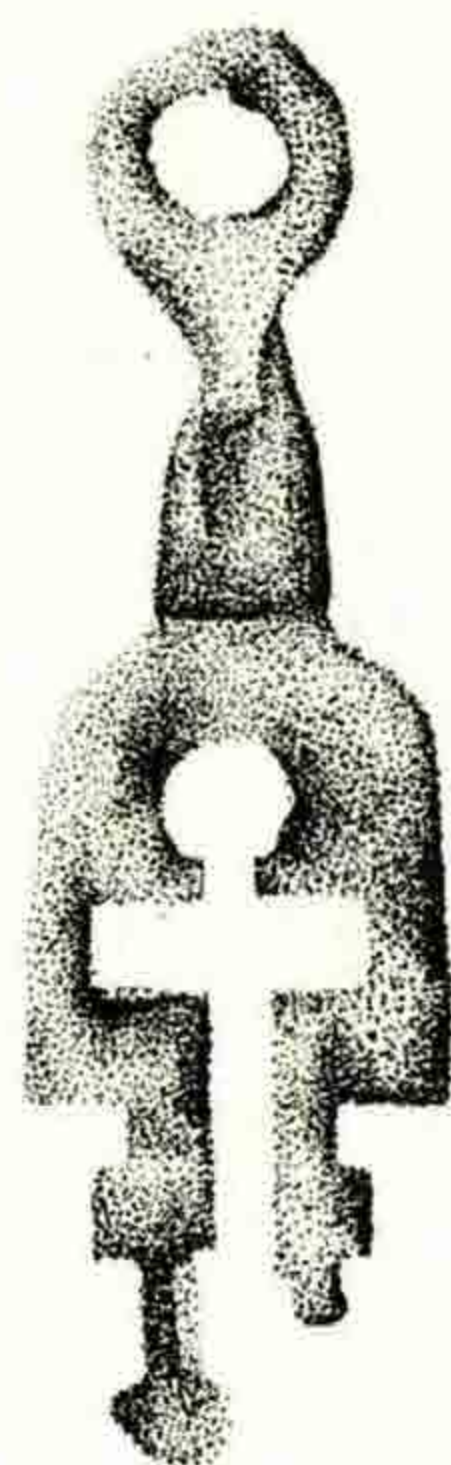
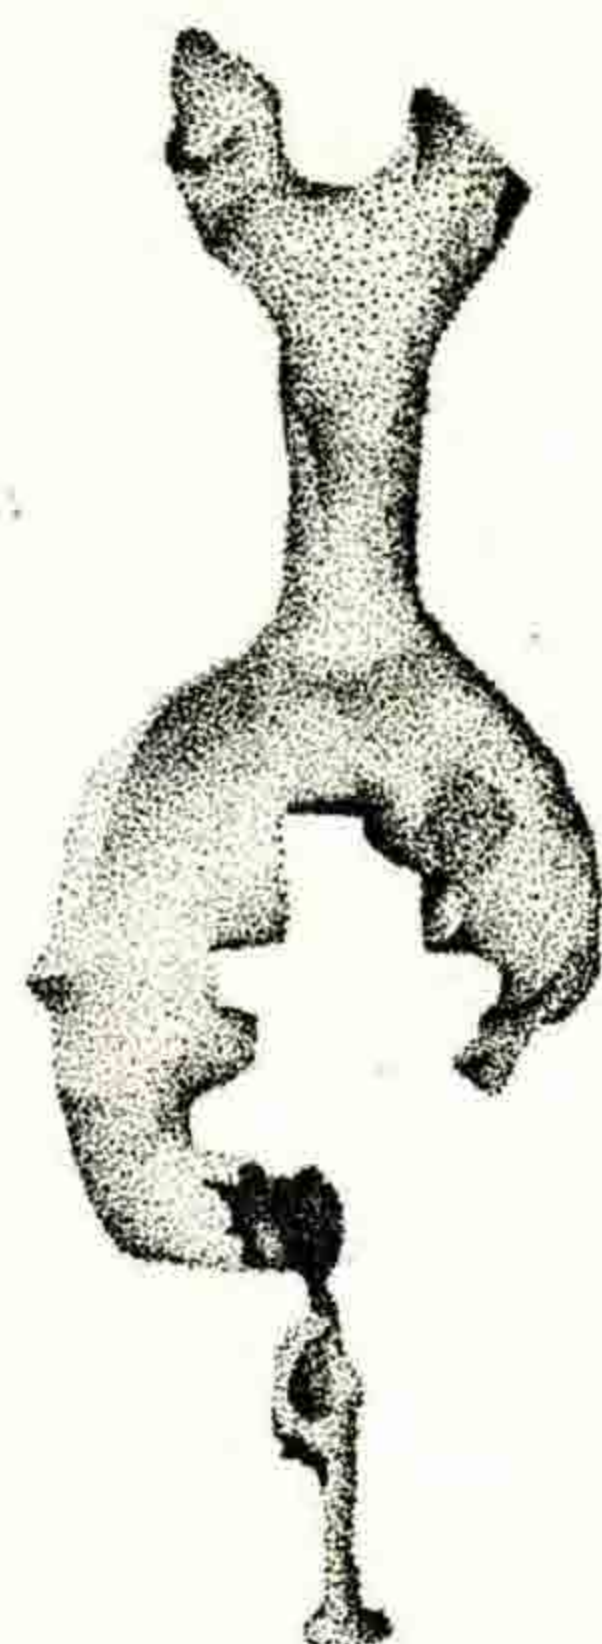
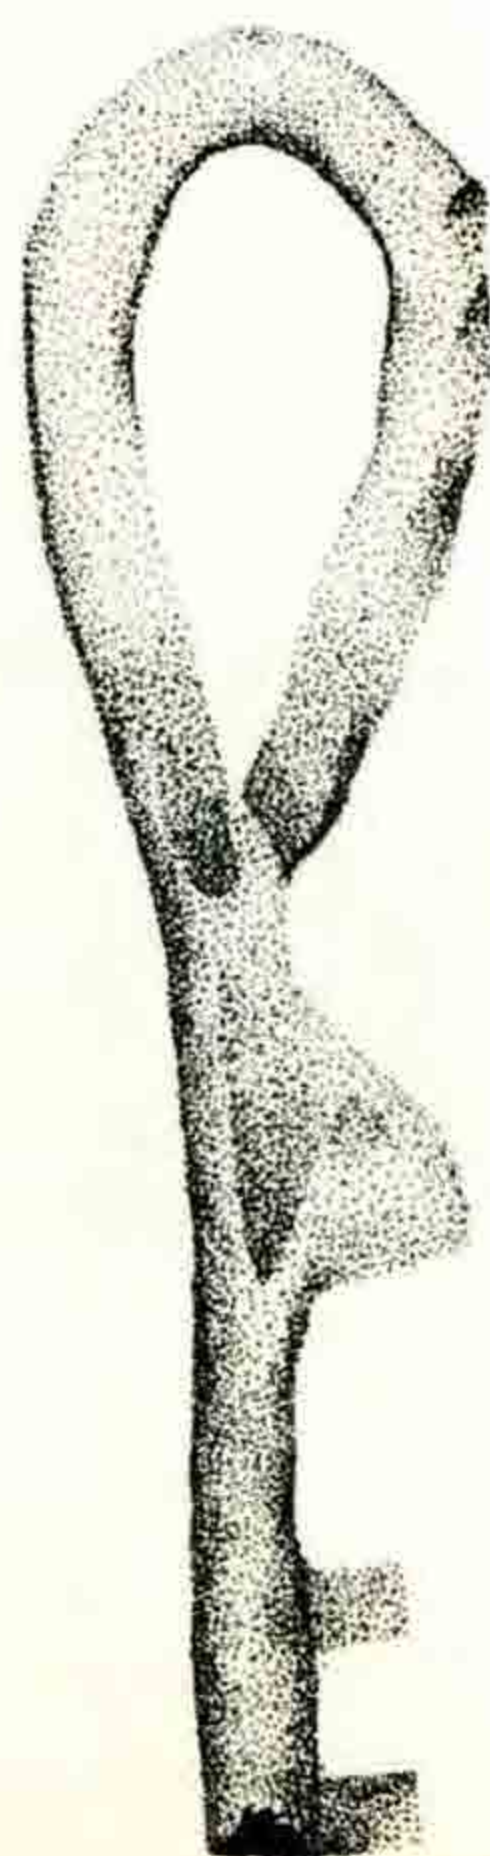
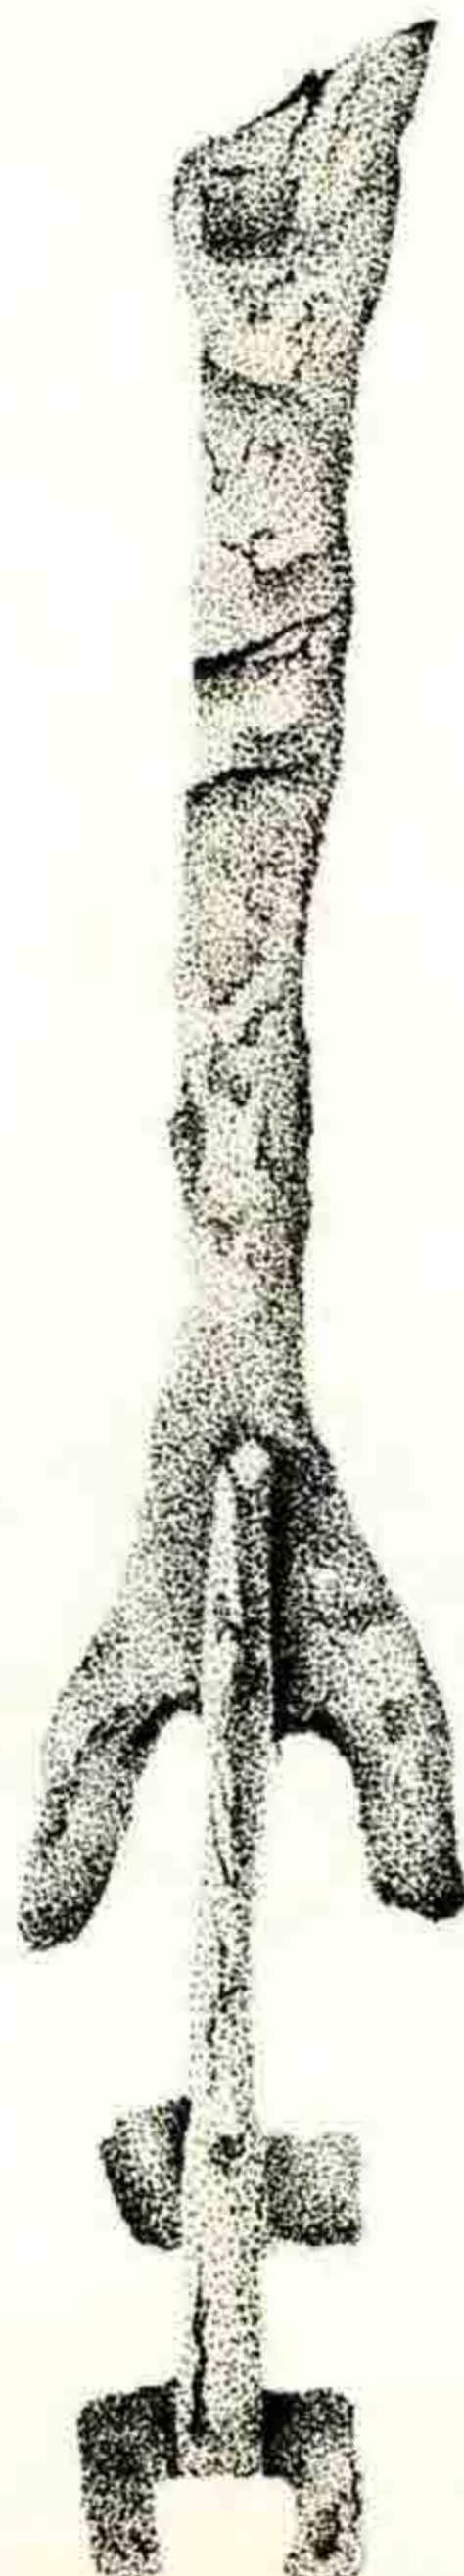
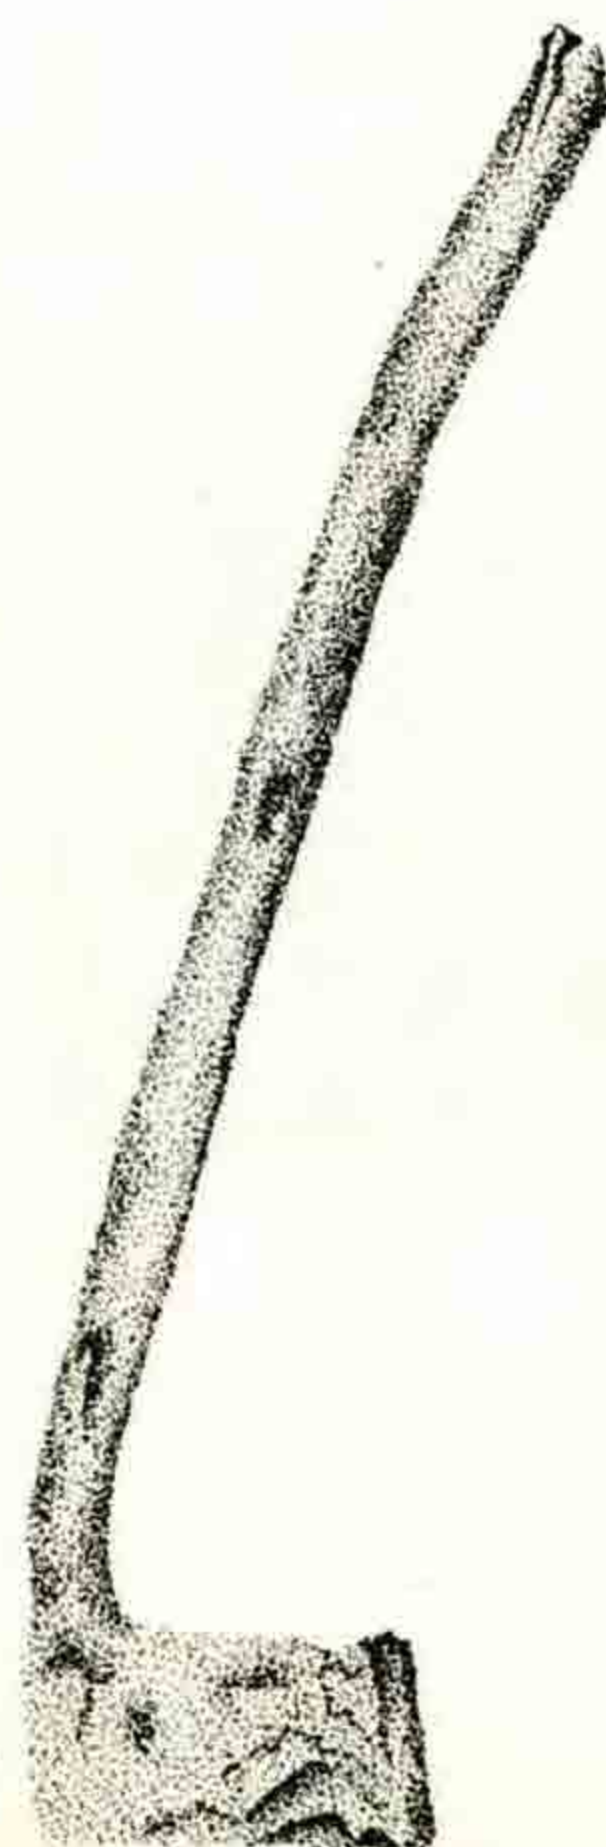
Међу налазима од гвожђа, откривеним у јужном стамбеном сектору, издвојили бисмо четири типа кључева међусобно различитих по облику. Првом типу припадају кључеви дужине 8 цм, издуженог врата са кружном алком на врху и телом савијеним у облику слова „У“, профилисаних унутрашњих ивица. Другом типу припадају кључеви дужине 10,5 цм, шупљег тела, кружног пресека, са

квадратним испупчењем на доњем крају и елипсасто савијеним горњим делом. Трећи тип представља кључ дужине 10,5 цм, благо лучно повијеног тела са квадратним проширењем на доњем крају, а четврти тип кључа је дужине 14 цм правог тела квадратног пресека, са косим издуженим и правоугаоним проширењима у доњем делу. Први тип кључева може се датовати у XV век, а остали у период XV–XVI века<sup>23</sup>.

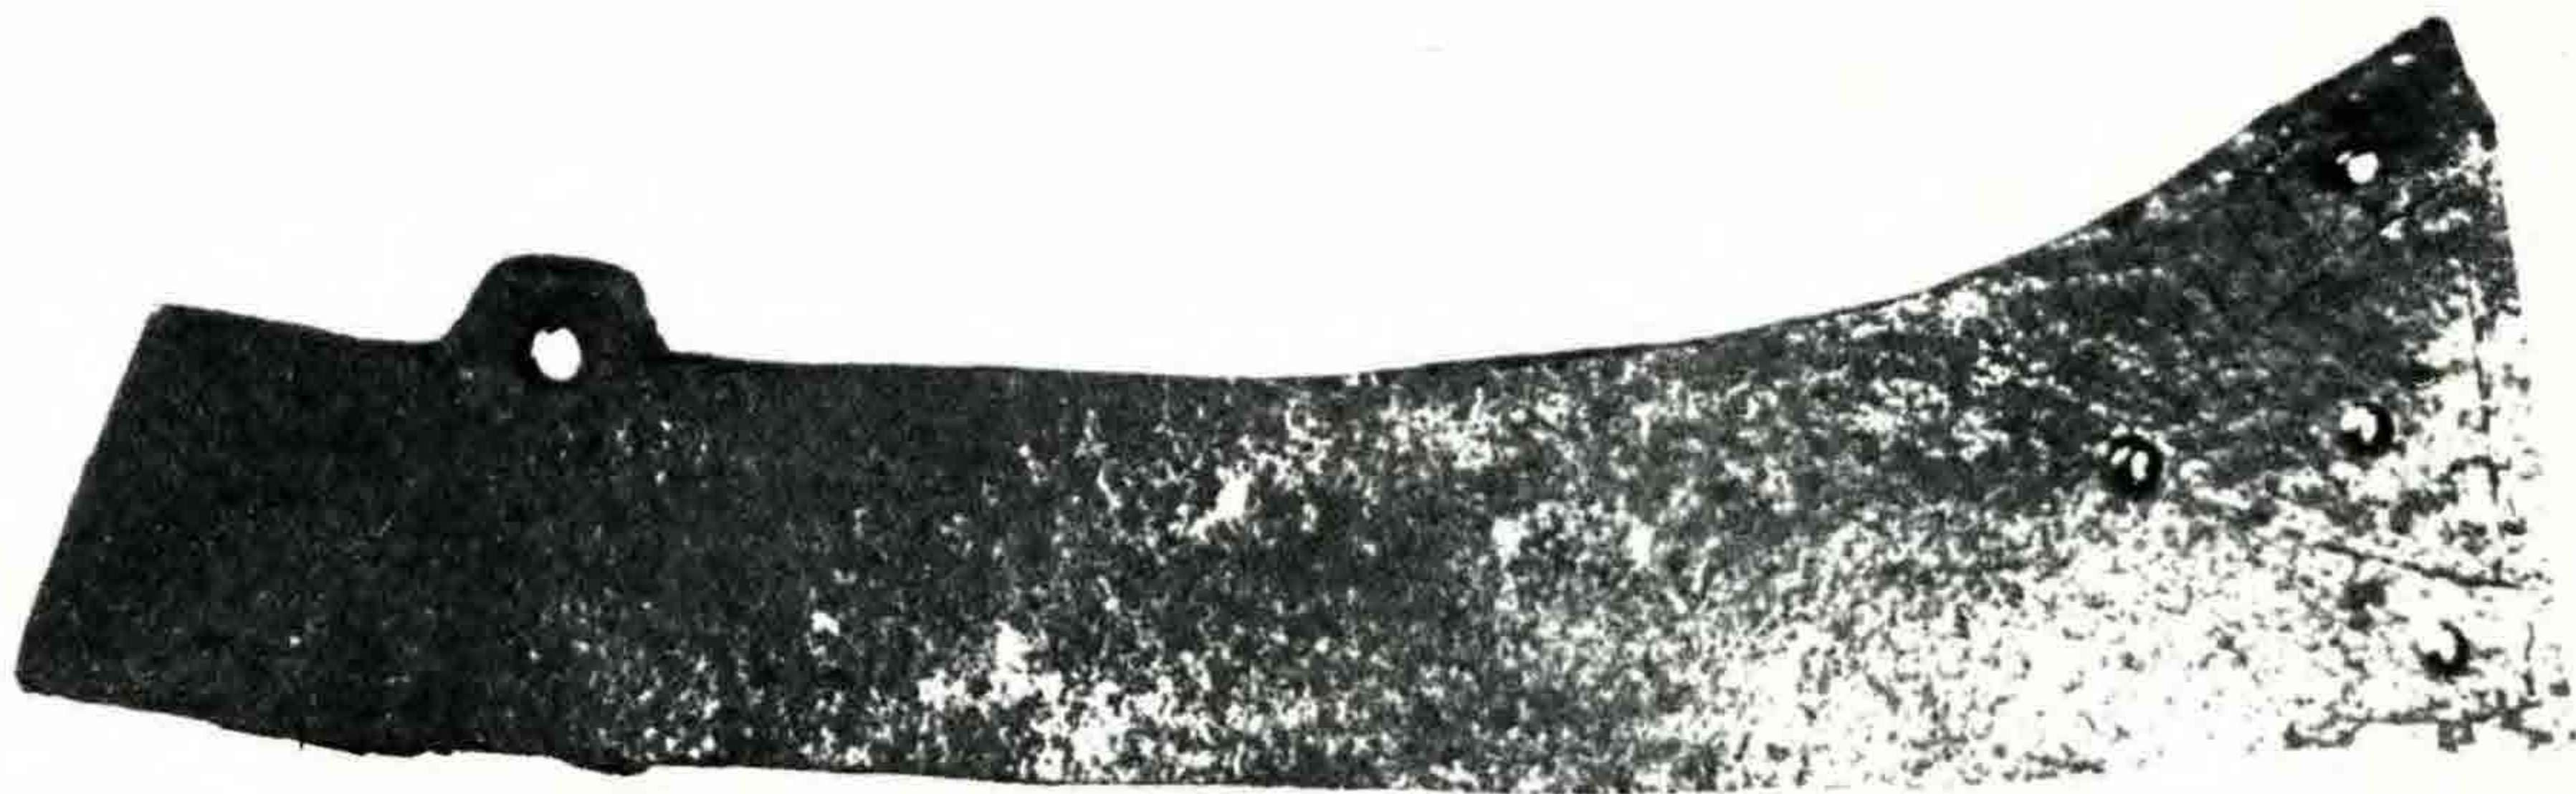
Клепало, XV–XVI век
